改善箇所説明図

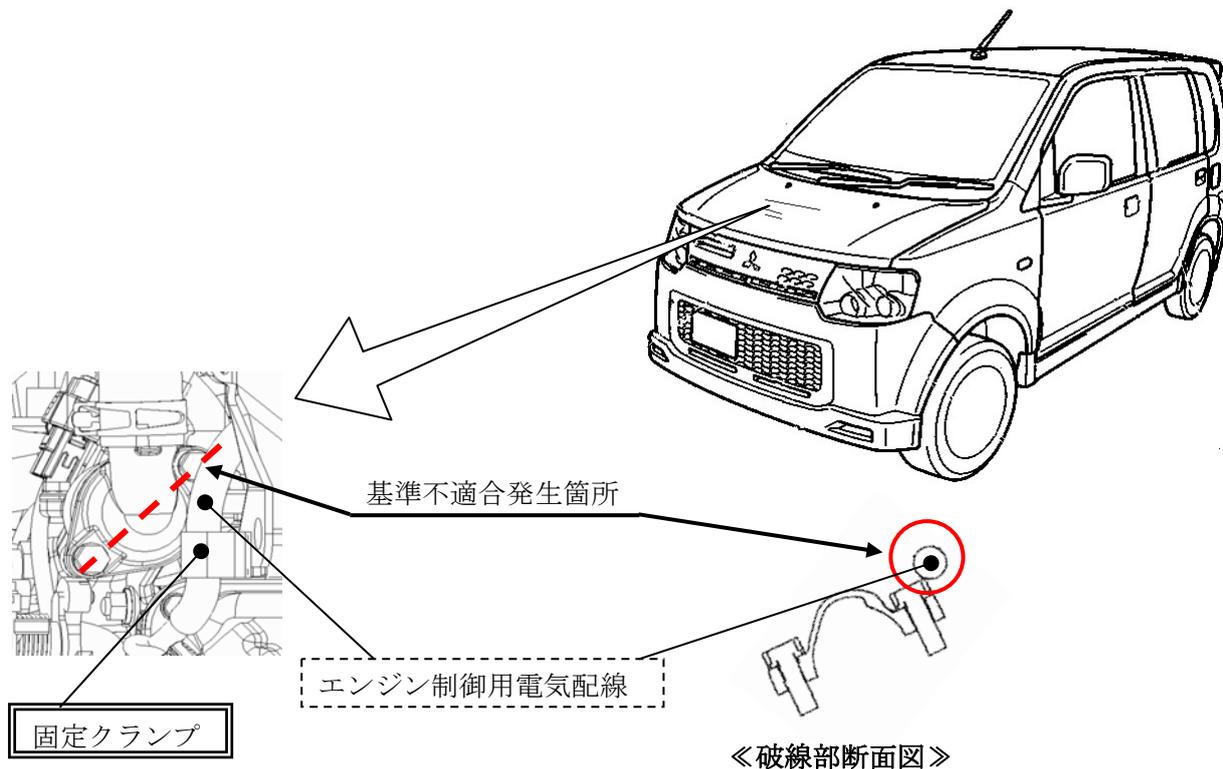
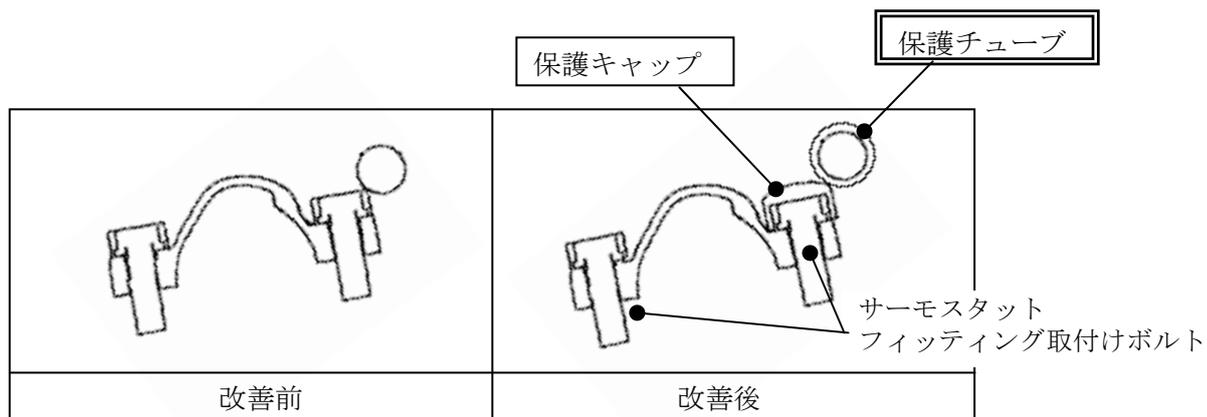
ターボチャージャー付車両において、エンジンルーム内のエンジン制御用電気配線の配線長が不適切なため、当該配線とサーモスタットフィッティング取付けボルトとの隙間が不足しているものがある。そのため、そのままの状態で使用を続けると、当該配線が損傷し、最悪の場合、走行中エンストし再始動ができなくなるおそれがある。

全車両、サーモスタットフィッティング取付けボルトに保護キャップを装着すると共に、エンジン制御用電気配線を点検し、保護チューブが取り付けられていないものは、保護チューブを追加し、電気配線の固定クランプ間の長さが短いものは、固定クランプ位置を変更する。なお、当該配線が損傷している場合は、補修する。

識別：エンジン制御用電気配線のアース線取付けボルト頭部に、白または黄色のペイントを塗布する。
