東日本大震災における官庁施設の被災状況等(概要)①

東日本大震災において、津波によって浸水した庁舎では被害が大きかった。

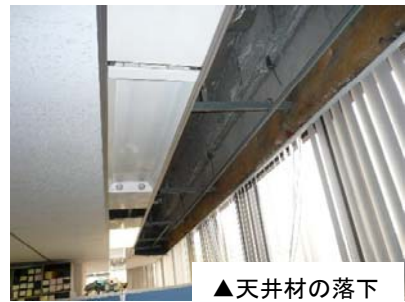
C合同庁舎 S-17-2
天井材の落下、事務室内書架転倒
ガラスの破損、EVシャト耐火材の落下

▲天井材の落下

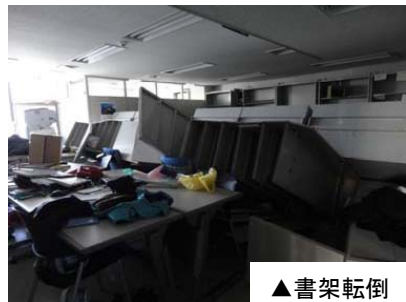
▲書架転倒

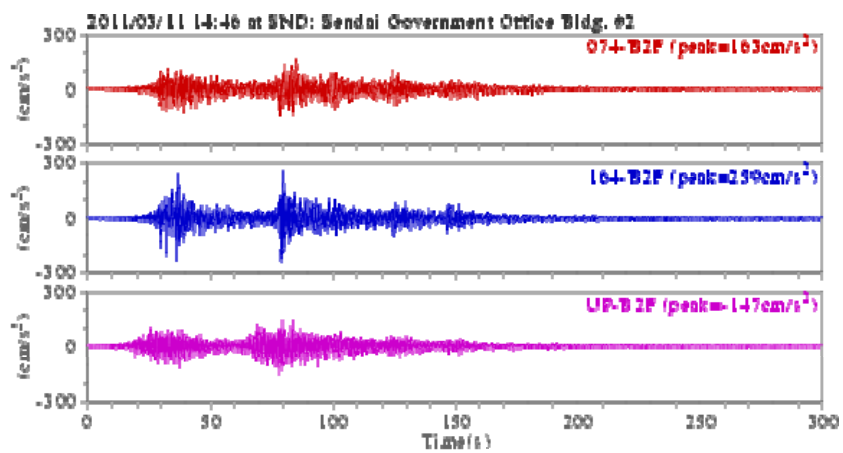
□強震観測記録

地下2階の加速度記録

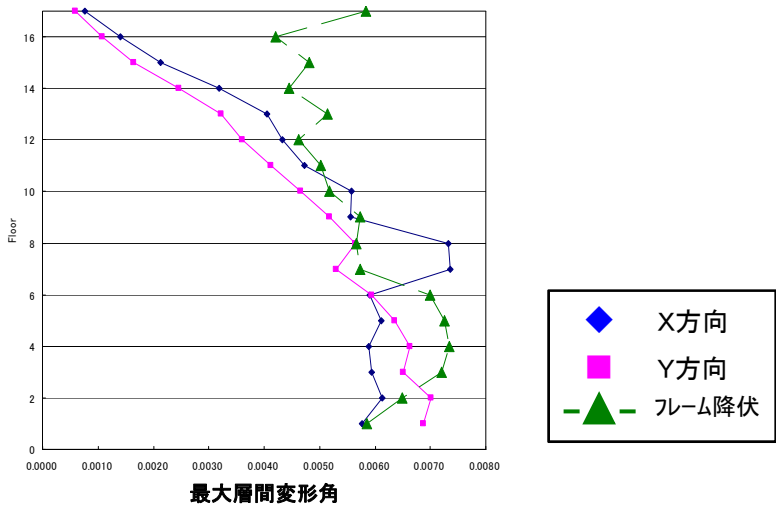
□地震応答解析結果

超高層建築物の目視点検には限界があるため、強震観測記録を用いた地震応答解析により、構造体の損傷を確認することで、施設の安全性を速やかに把握することができると考えられる。

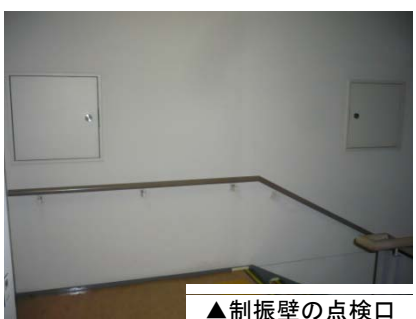
▲制振壁の点検口

制振構造の建築物は、地震応答解析に加え、ダンパー部材の目視点検により、施設の安全性を速やかに把握することができると考えられる。

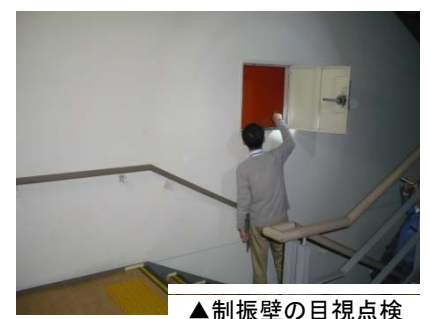
▲制振壁の目視点検
