改善箇所説明図

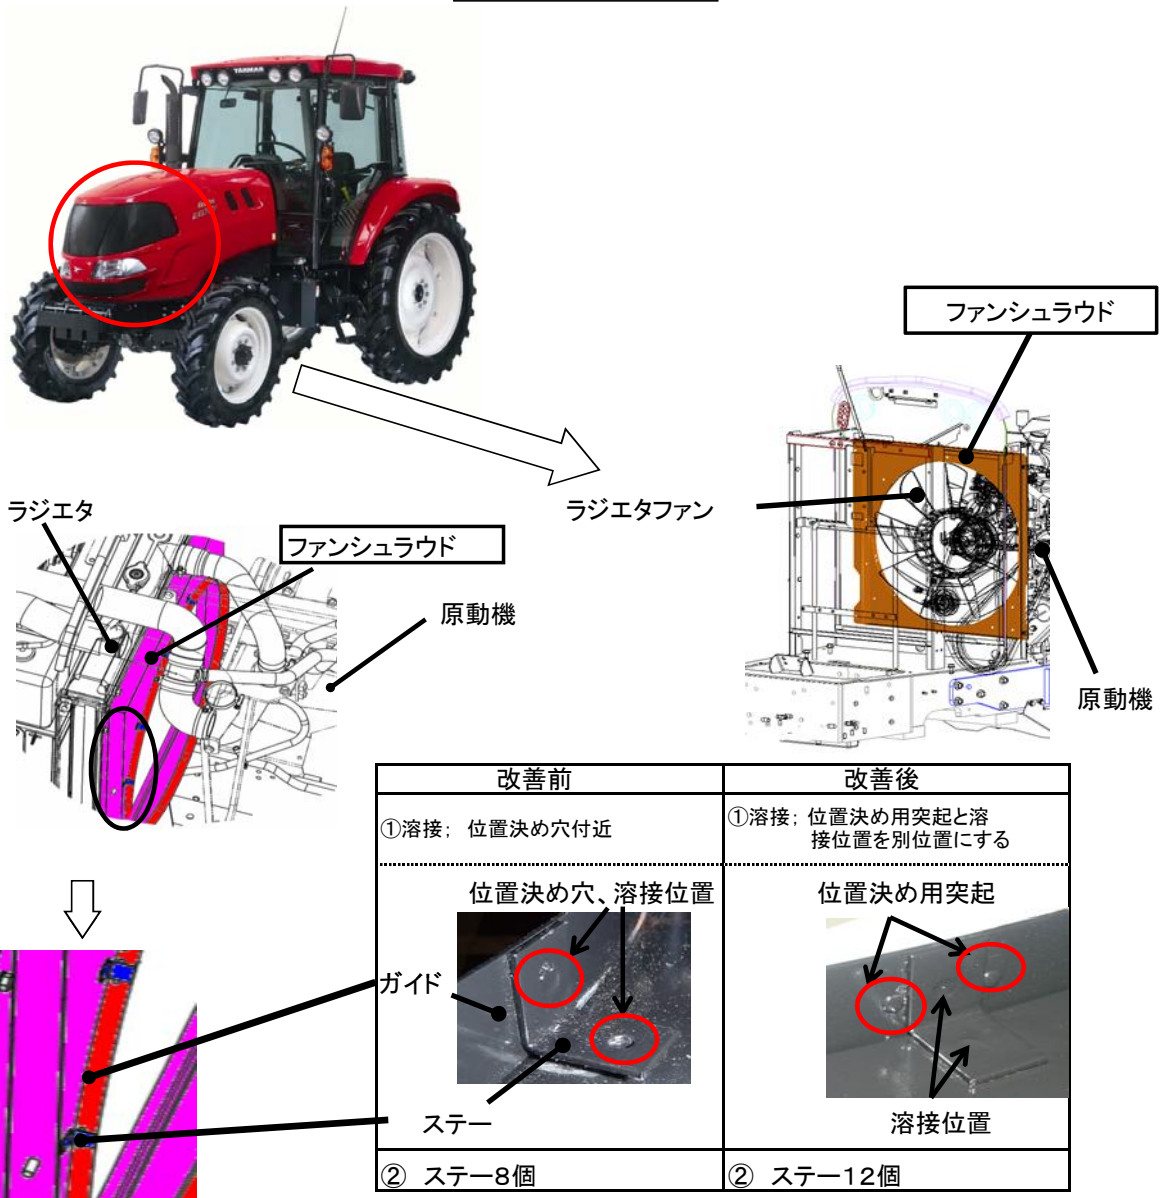
不具合発生箇所

ラジエタに備えるラジエタファンの風を整流するファンシュラウドの構成部品の溶接部分に強度が不十分なものがある。そのため、そのままの状態で使用を続けると、当該溶接部分が破損し構成部品とラジエタファンが干渉し異音が発生し、最悪の場合、ファンシュラウドから外れた構成部品によりラジエタが破損し著しい冷却水漏れが起きて走行困難になるおそれがある。

全車両、改善品のファンシュラウドと交換する。

交換部品を示す。

ファンシュラウド右側面のM6ボルトに黄色のペイントを塗布する。
