改善箇所説明図

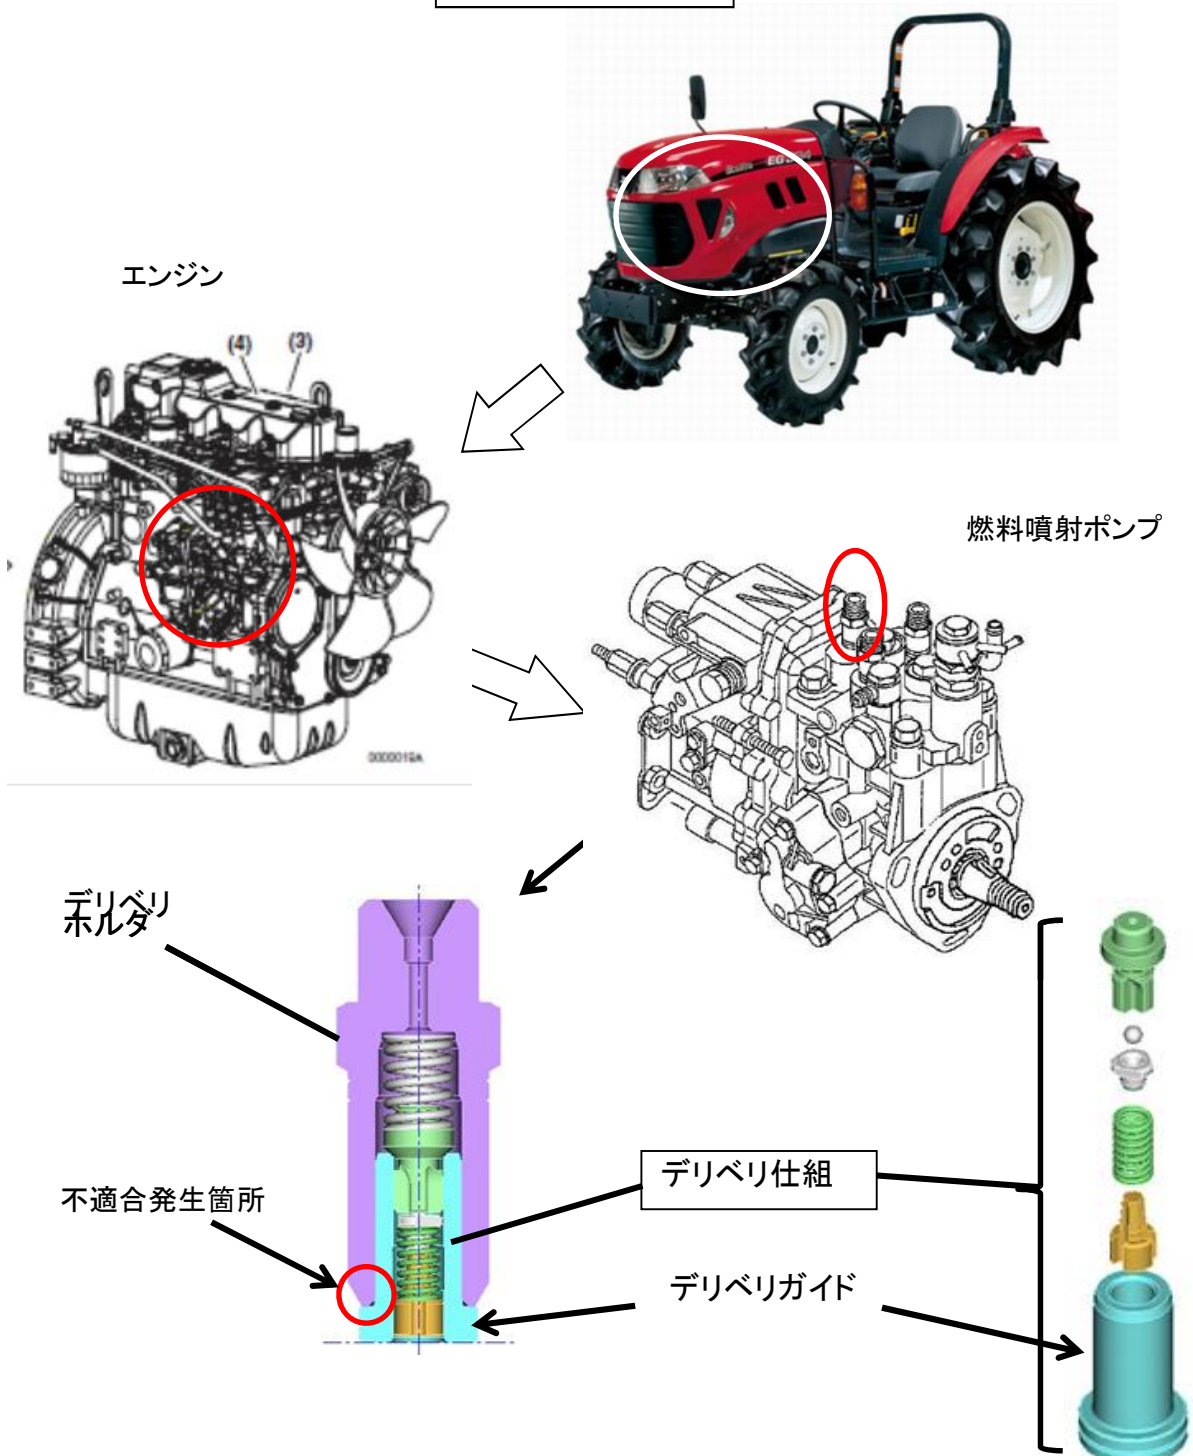
不具合発生箇所

エンジンの燃料噴射ポンプにおいて、デリベリホルダ内部のデリベリガイドの熱処理が不適切なため、シール部に初期亀裂が発生しているものがある。そのため、そのままの状態で使用を続けると、当該初期亀裂が進展し燃料漏れが発生するおそれがある。

全車両、良品のデリベリガイドを組込んだデリベリ仕組みと交換する。

交換部品を示す。

燃料噴射ポンプハイドロリックヘッド取付ボルトに、緑色のペイントを塗布する。
