改善箇所説明図

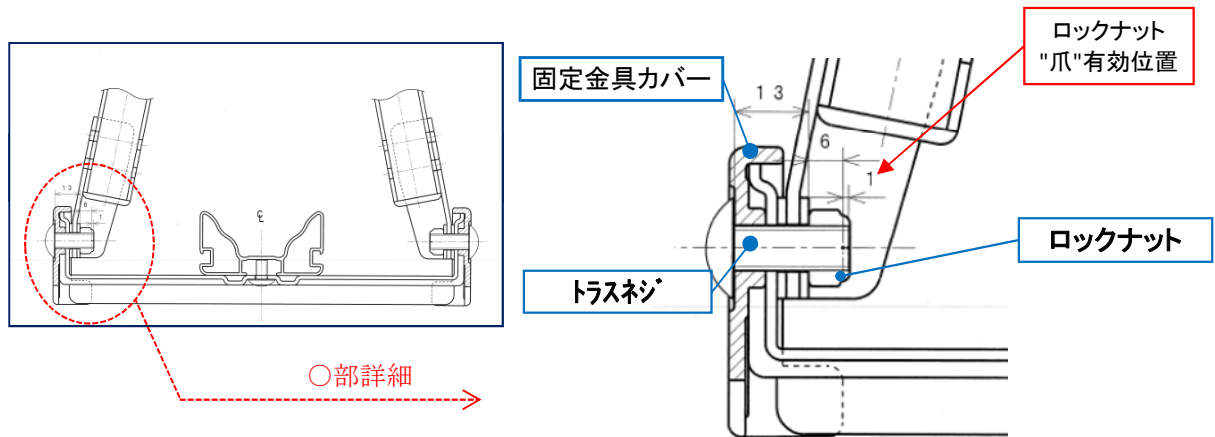
【取付構造（不具合部）の説明】

ネジ緩み止め剤を塗布した上で、ロックナットを締め付けたが、エアドライバーで締め付けていたため、ロックナットが緩み、ボルトが脱落し、自転車の支持が困難になるおそれがある。

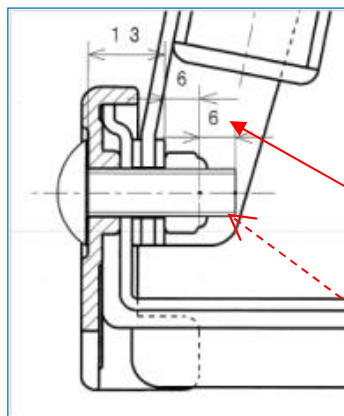
【対策品の構造】

ロックナット
'爪'有効位置

ボルト長変更: 25mm←20mm

ロックナット緩み止めの爪部が確実に機能する様
ボルト長さを見直した上で、ねじ緩み止め剤を塗布し、
ロックナットをエアドライバーで締めた後、
締め付けトルクが適正であることの確認を実施。
