改善箇所説明図

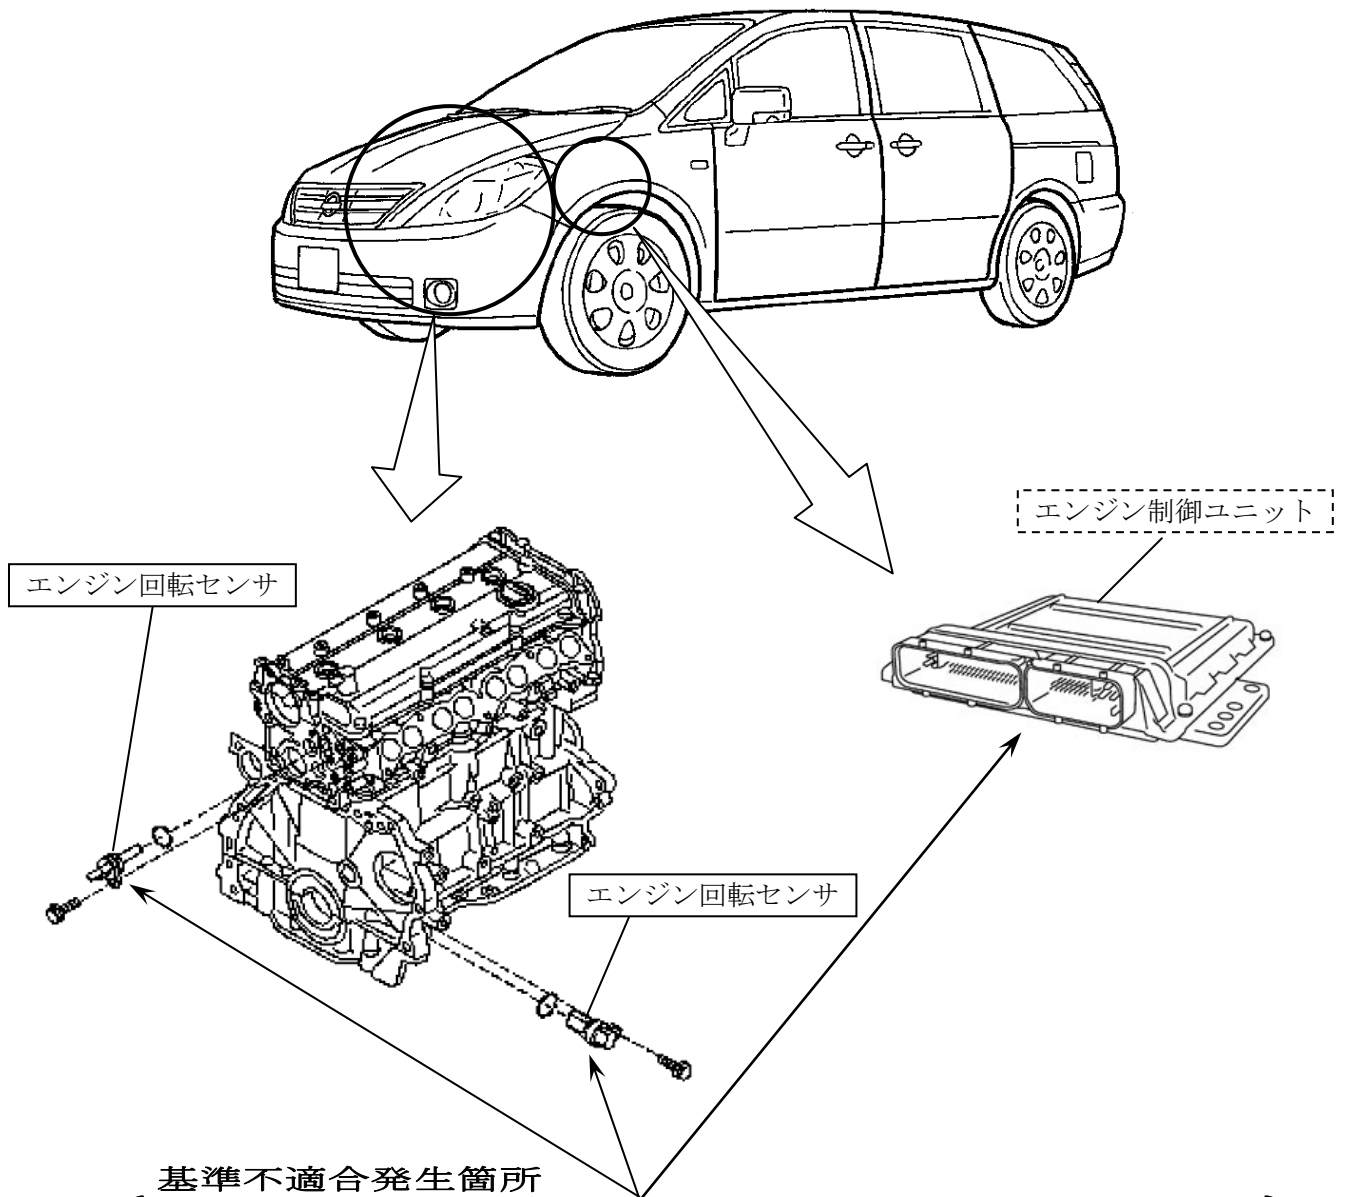
原動機において、エンジン回転センサの耐熱性が不足しているため、高負荷条件下での熱負荷の繰り返しにより当該センサが断線することがある。断線した場合は、フェールセーフにより、エンストしないように制御するが、走行条件によっては、制御が間に合わずにエンストして、再始動に時間がかかることがある。

全車両、当該エンジン制御プログラムを対策仕様書き換えることで、当該センサの断線時でもエンストが発生しないように対策する。

エンストは防げるものの、当該センサが断線して警告灯が点灯する可能性があるため、後日対策品の準備が整いしだい順次、当該センサを対策品と交換する。

識別：プログラム書き換え後に、銀色のシールをモデルナンバープレートの右横に貼り付ける。

更に、センサーを交換したものは、銀色のシールを追加で（2枚目）貼り付ける。
