## 平和台駅エレベーター主索破断事故への対応について

## 1. 背景

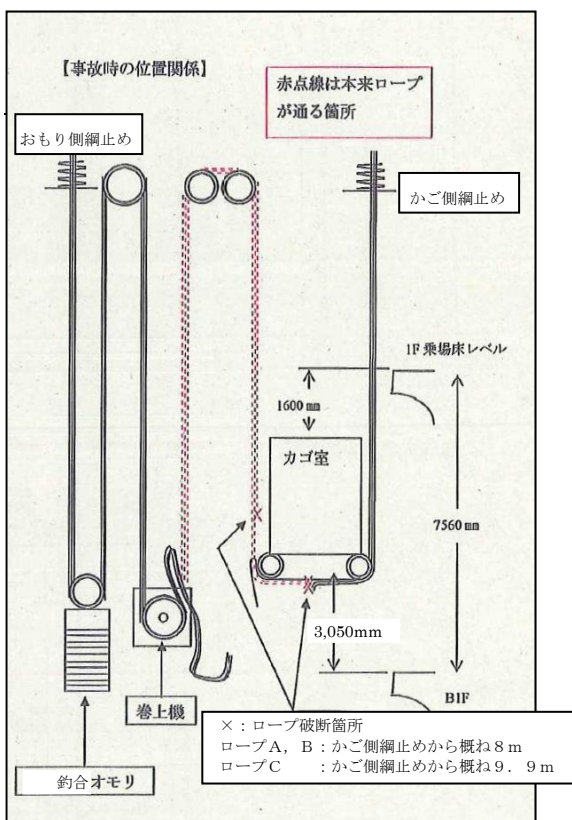
同報告書においては、本事故はエレベーターの主索が劣化していたにもかかわらず適切に点検が実施されることなく、劣化したまま使用し続けられたことにより、主索が破断し、かごが落下したものであると認められている。

図1 事故直後の状態

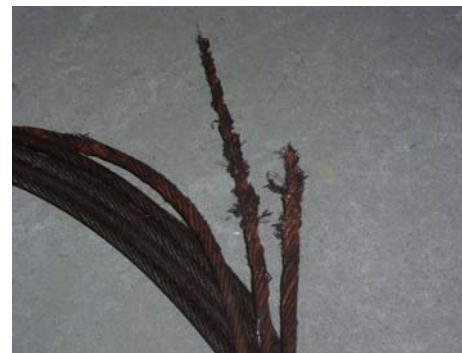
図2 ロープA、B破断部

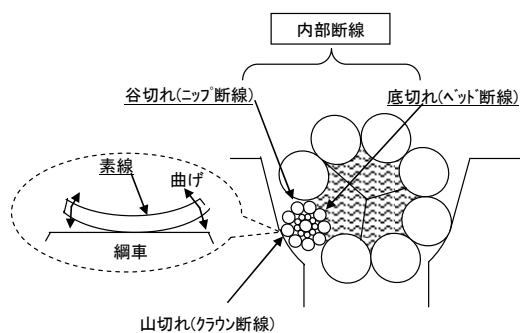
図3 ワイヤロープの素線断線の種類

<外部損傷(山切れ)>

ワイヤロープが綱車状で曲げ摺動を受けることによる摩耗による断線であり、外部から目視点検により発見できる。

<内部損傷(谷切れ)>

ワイヤロープが、綱車により繰り返し曲げられた場合に、素線相互の接触部で、素線相互が圧接ないし摺動して、摩耗することにより発生する断線。素線が破断しても表面にとび出しにくく、外部から目視による発見が困難な場合が多い。
