千葉県内手動扉エレベーター転落事故調査報告書(概要)

事故 I

社会資本整備審議会 昇降機等事故調査部会

事故Ⅱ

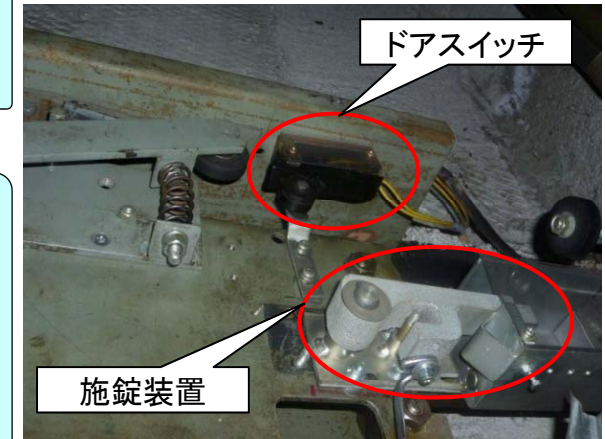
- 建築基準法施行令に基づく告示において、ドアスイッチは施錠装置が施錠された後に作動し、エレベーターのかごを昇降させるものであることが定められている。
- 事故機はドアスイッチの取り付け位置を変えることにより、施錠装置の施錠される時点より前にドアスイッチが作動し、かごが昇降できる状態にすることが可能な構造であった。
- 事故時の取り付け状況は確認できなかったが、事故後の部品を交換した状態でも、施錠装置が施錠される時点より前にドアスイッチが作動する位置にドアスイッチが取り付けられていたことから、事故時に適切な状態に施錠装置及びドアスイッチが取り付けられておらず、建築基準法に適合しない状態となっていた可能性がある。
- 事故当時使用していた施錠装置に著しい摩耗や欠損等は確認されなかったが、既に取り外されていたため、事故直後の状態は確認できず、一時的に施錠装置が施錠されない状態であった可能性も考えられる。

別々に取り付けられた施錠装置とドアスイッチ

本事故は、かごが乗場がないにも関わらず、手動の乗場扉の施錠がされていなかったことにより、被害者が扉を開き、誤って転落したものと推定される。
乗場扉の施錠がされていなかったのは、施錠装置が施錠された後にドアスイッチが作動する状態になるように取り付けることが必要であったにも関わらず、適切な位置に取り付けられていない、または、施錠装置の動きが円滑でなく一時的に施錠がされない建築基準法の基準に適合しない状態となっていたことによるものである可能性が考えられる。

- ・施錠装置の施錠の前にドアスイッチが作動する状態となっていないか
- ・施錠装置の周囲に施錠装置の作動を妨げるおそれのあるものがないか
- ・正規部品でない部品が使用されていないか

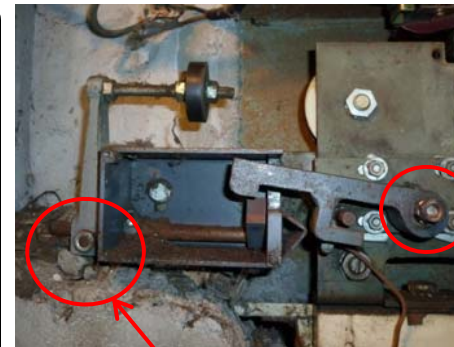
- 施錠装置の周辺に埃やコンクリートの破片が散乱している状態であった。
- コンクリートの破片がレバーと躯体の隙間にはさまった状態でレバーの動きを確認したところ、レバーが戻らず、施錠されていない状態で維持された。
- 事故が発生した1階の施錠装置は、8～9年前に部品が損傷し、正規の部品が手配できなかったことから、応急処置をして改造を実施し、その部品が事故時まで使用されていた。
- 施錠装置を保護するために取り付けられていたカバーに傷が確認され、施錠装置とカバーが接触し、施錠装置の動きを制限していた可能性があった。

レバーと躯体の間に異物が挟まった状態を再現

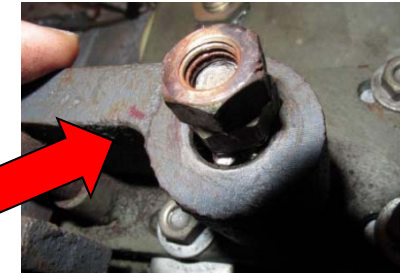
施錠装置の改造部品

乗場扉が施錠されていなかったのは、施錠装置の修繕を、正規の部品を使用せずに行った結果、施錠装置が他の部品と接触したこと、または施錠装置周辺の清掃を行っていなかったため、異物が施錠装置の正常な動きを妨げたことにより施錠装置の動きが妨げられ、建築基準法の基準に適合しない状態となっていたことによるものである可能性が考えられる。
