文京区内遊園地コースター部品落下事故調査報告書

平成24年9月
社会資本整備審議会

発生日時：平成22年12月5日 12時20分頃

発生場所：東京都文京区東京ドームシティアトラクションズ

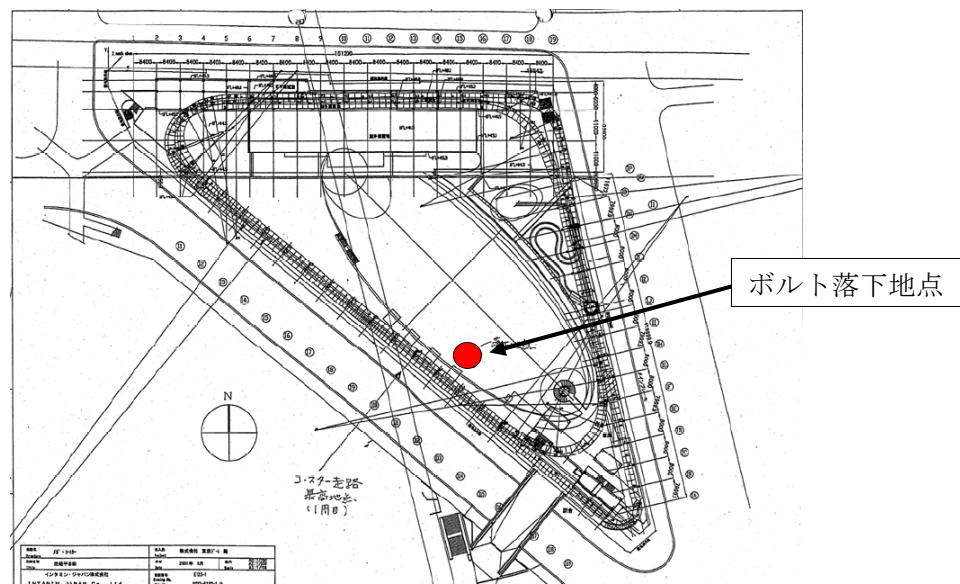
東京ドームによると平成22年12月5日(日)12時20分頃、サンダードルフィンの先頭車両の右前の軸受台取付けボルト(M12×280mm)1本が破断し、走路の下にある広場に落下して跳ね、その場にいた被害者(9歳)の脇腹に当たったとのことである。

なお、破断したボルトを留めていたナットも、ボルトの落下位置から十数メートルのところに落ちているのが発見された。

図2 ボルトが落下した地点

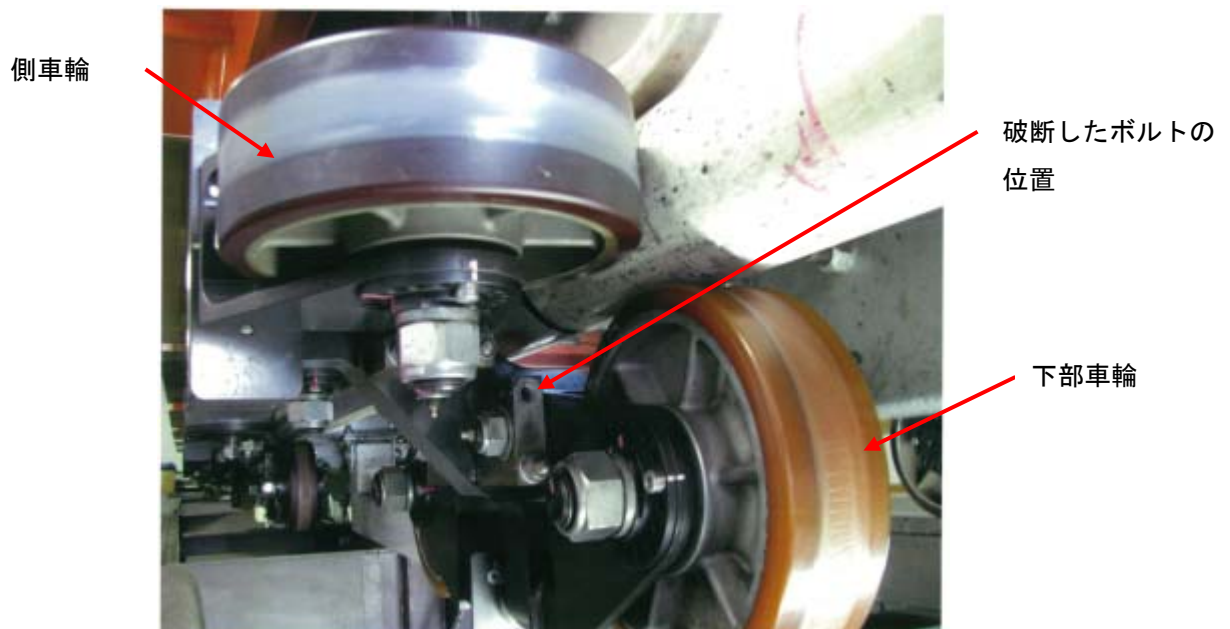
事故機は走行中に前記ボルト及びナットを落としながらも軌道から脱輪する等の異常を生じることなく停車場に戻って乗客を降ろした。その後、台車の各部を点検したが、前記のボルトとナットの脱落以外には、特に異常は発生していなかった。(写真1参照)

破断したボルトは、先頭車両の前右側のボギー台車の下部車輪をボギー台車のフレームに取り付ける部品の一部を構成している。

ボルトが落下した下部車輪は、車体に浮き上がり荷重が生じる区間において浮き上がりを押さえる役目を果たしている。

写真1 先頭台車進行右側の下部車輪、側車輪付近の構造と破断したボルトの位置

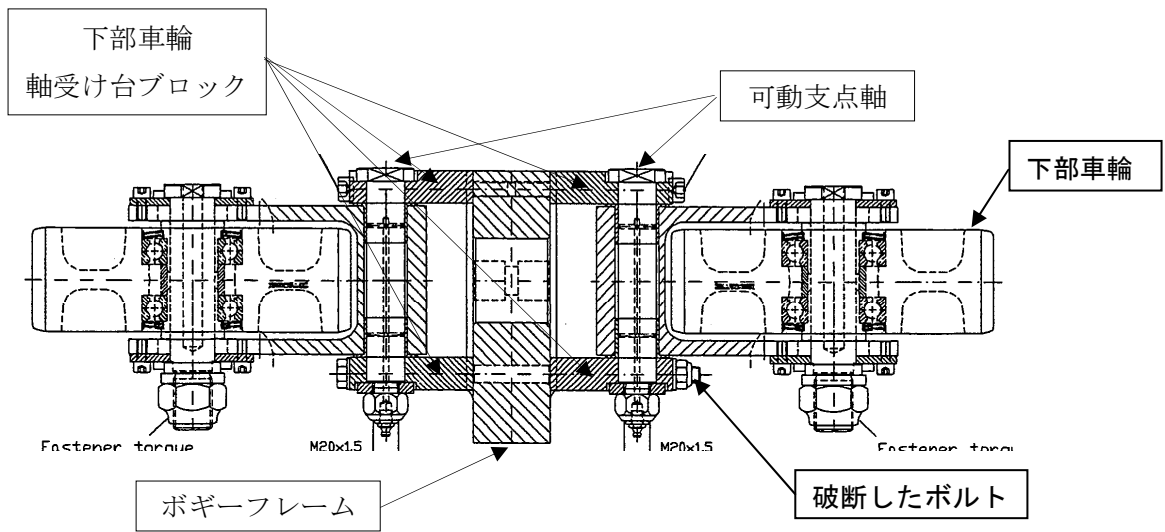
図4 破断したボルトの取り付け位置（下部車輪の上視図）

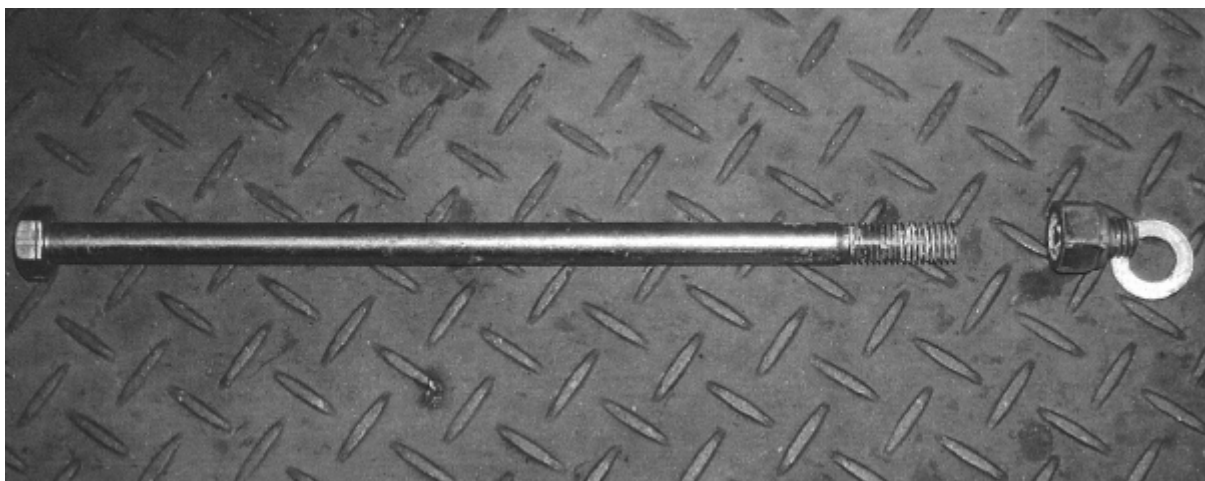
ボルトの破断位置は、ナットとの嵌合い端(ナット内側からねじ1山分の谷部)であり、破断角度はねじに沿ってほぼ直角である。ボルト破断面の外周部と中央部には錆の発生が見られる。

写真2 破断したボルトとナット

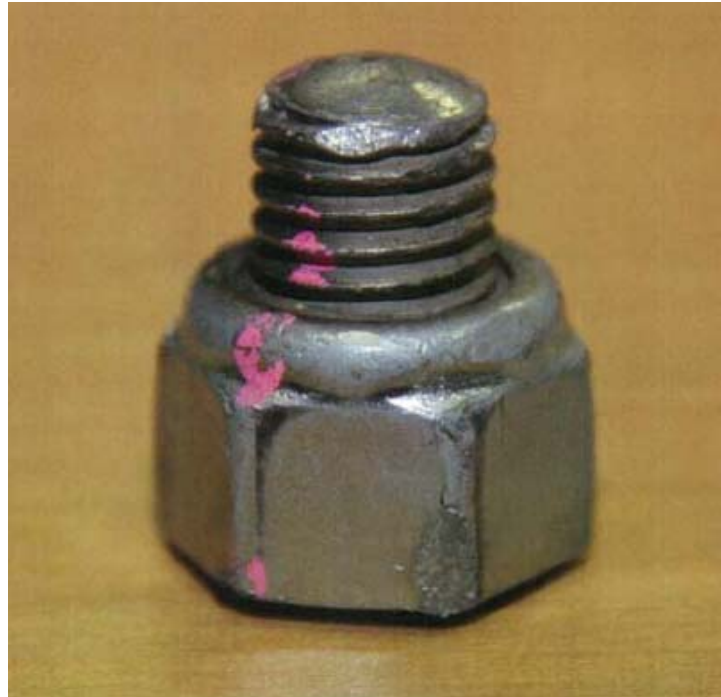
写真3 破断したボルトの先端部とナット

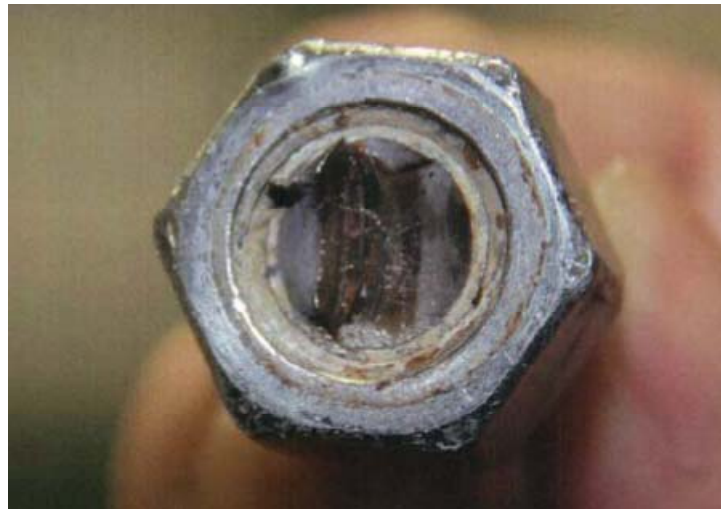
写真4 破断したボルトの破断面とナット表面の状況

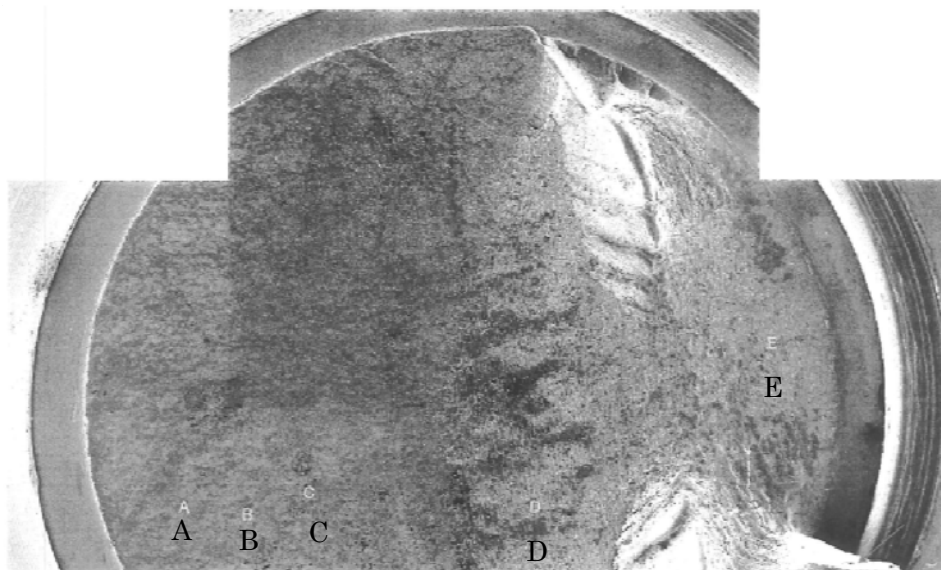
写真5 JFE テクノリサーチによるボルトの破断面の写真

イ 写真5のA部側からE部側に疲労破壊が進展したものと推察される。

ロ 起点の特定は困難であった。

ハ B部にはき裂の進展に伴って、1回の繰返し応力が作用する毎にき裂がわずかに進み、その跡が縞模様となって残ったストライエーションが観察される。

ニ C部には、ストライエーション、2次クラック、および延性的に破壊した痕跡であるディンプルと呼ばれる窪みが観察され、疲労破壊の後期と推察される。

ホ D部はディンプル主体の破断面でこの位置の破壊モードは、低サイクル疲労破壊であると推察される。

へ E部はディンプルが観察され、最終破断面と推察される。

ト ボルトの破壊方向から、軸受け台ブロックに対して水平方向に繰返し力を受けねじ底部に疲労破壊が発生し、ボルトの半径方向に進展後、破断に至ったものと推察される。

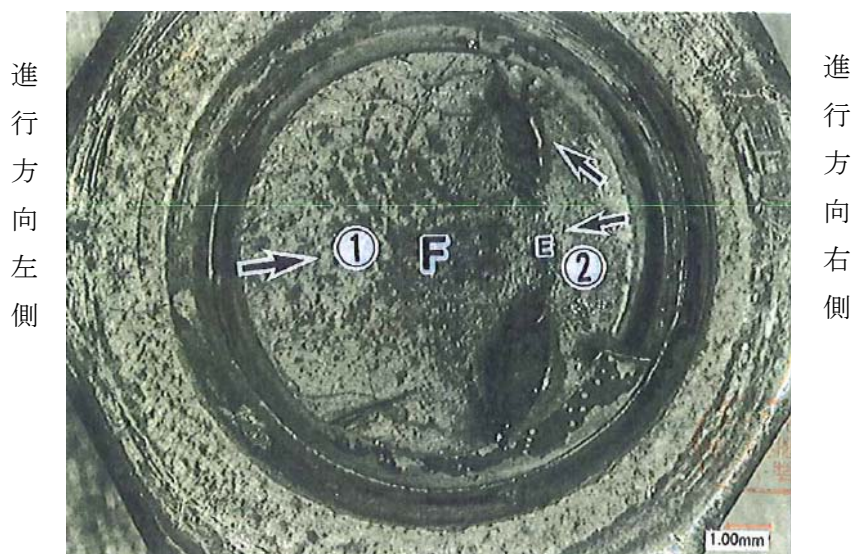
写真6 都立産業技術センターによるボルトの破断面の写真

破断面は写真6の①部、②部とあり、亀裂は①、②ともに曲げ応力の作用で進展している。破断面①の面積は破断面②より広いことから破壊は部分両振りであることがわかる。また、破断面F部は疲労破壊模様のビーチマークが観察される。

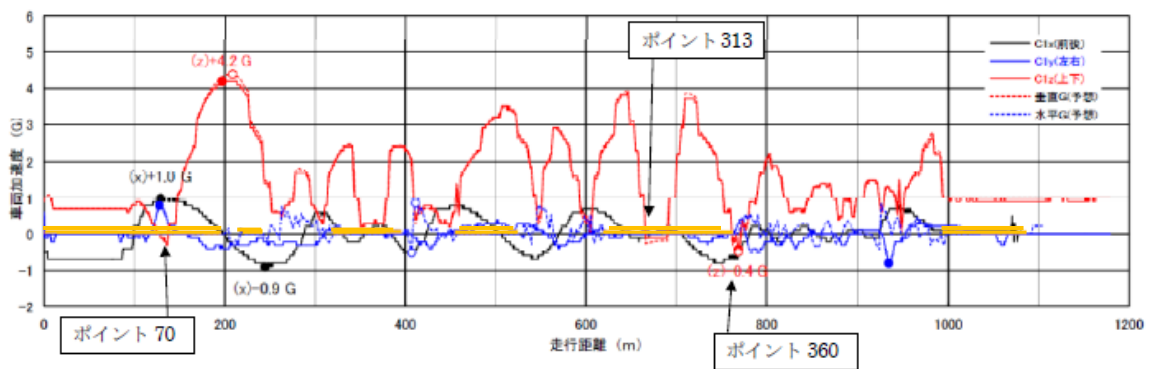
- ①最高速度は、設計値127km/hに対して126km/hを記録した。
- ②図7のように、コースシミュレーションでの直線部分であり、予想水平加速度が0Gの範囲においても、左右への水平加速度が検出された部分があった。
- ③浮き上がり荷重がかかる場所およびその地点での左右方向の加速度は表の

とおりであり、直線部分であるポイント 70、ポイント 313 近傍で、左向き
の加速度が測定された。

図 7 実走試験での車両の加速度 (——— は予想水平加速度が 0G の部分)

しかしながら、2.6.4の実走試験の結果では、直線部においても左右方向の加速度が生じており、浮き上がりが生じる部分でも0.3～0.4Gの左方向の加速度が計測されている。

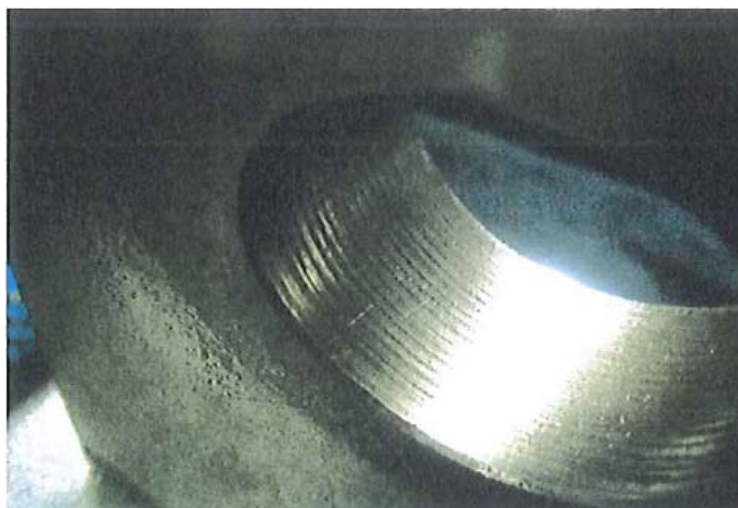
東京ドームによると事故機の 1 号車前部右側の外側下部車輪軸受け台ブロックの軸穴の直径は、交換基準が、 30.30mm のところ、前後方向で 30.20mm 、上下方向で 30.18mm で、交換基準内であったが、軸穴の部分に傷が見られた。

オリジナル部品	国内製作品(写真7)
材質	S355J2G3 (DIN 規格)	SM490 (JIS 規格、S355J2G3 の同等品)
設計上の軸穴の寸法公差	$\phi 30H7 (0, +0.021)$	$\phi 30 (0, +0.03)$
設計上の軸穴の仕上げ(指示値)	1.6a (図面指示値)	1.6a(使用した工具と加工方法による。)
軸穴の仕上げ(測定値)	現物無し。	50S (12.5a) (面粗さ標準片との触診比較による。)
基準値(30mm)からの摩耗量	H15～H22 で使用限度 (年約0.04mm)	10ヶ月で0.2mm(年約0.24mm) 破断したボルトがついていたブロック

写真7 軸受け台ブロック軸穴部表面粗さ
