# 紀伊山地における深層崩壊溪流（小流域）レベル評価と 台風12号による深層崩壊発生箇所

(参考資料1)

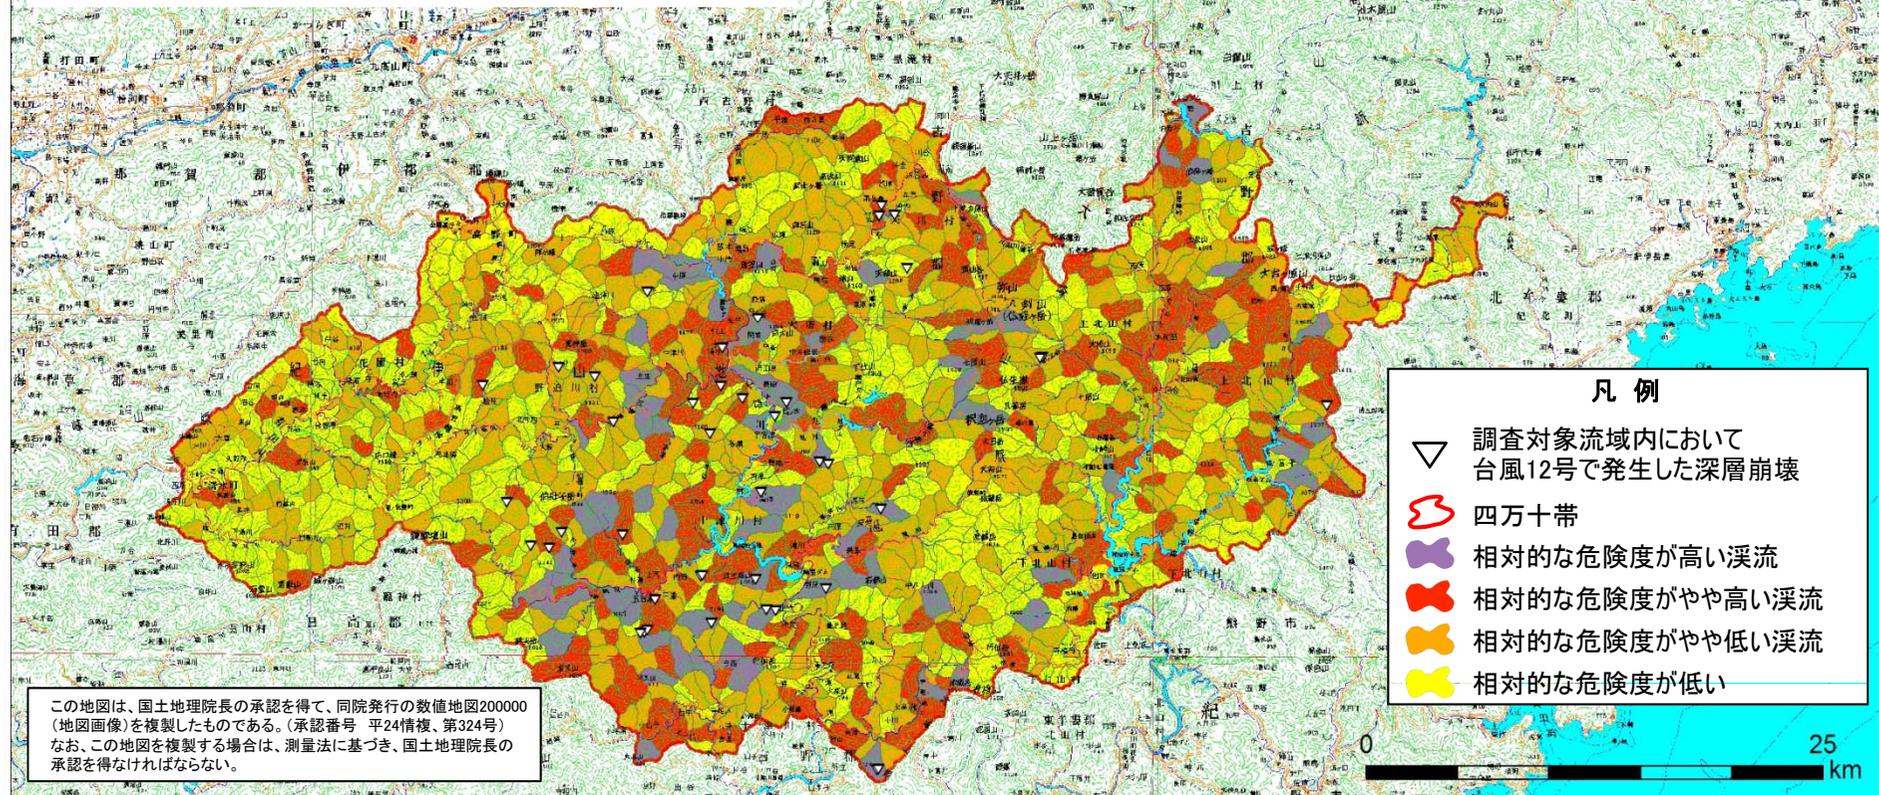
- 1.本資料は、国土交通省が作成した紀伊山地における「深層崩壊溪流（小流域）レベル評価マップ」に、平成23年9月の台風12号による深層崩壊発生箇所を示したものである。
- 2.平成23年9月の台風12号で発生した深層崩壊とは、発生した崩壊地のうち土木研究所資料第4115号「深層崩壊の発生の恐れのある溪流抽出マニュアル(案)」で定める事項に加え、崩壊面積が1ha以上でかつ崩壊面が深く削られているような地形とした。なお、台風12号以前から崩壊があることが確認できた場所については、台風12号によって崩壊が拡大したことが確認できたものだけを対象とした。詳しくは以下URL参照。  
[http://www.pwri.go.jp/team/volcano/deep\\_seated Landslides/deep\\_seated Landslides\\_Typhoon12\\_2011.htm](http://www.pwri.go.jp/team/volcano/deep_seated Landslides/deep_seated Landslides_Typhoon12_2011.htm)
- 3.平成23年9月の台風12号で発生した深層崩壊地は、平成24年6月28日時点で入手・閲覧可能な空中写真(縮尺1/10,000~1/20,000程度)および衛星写真により判読したものであり、今後の現地調査等によっては変更される可能性がある。

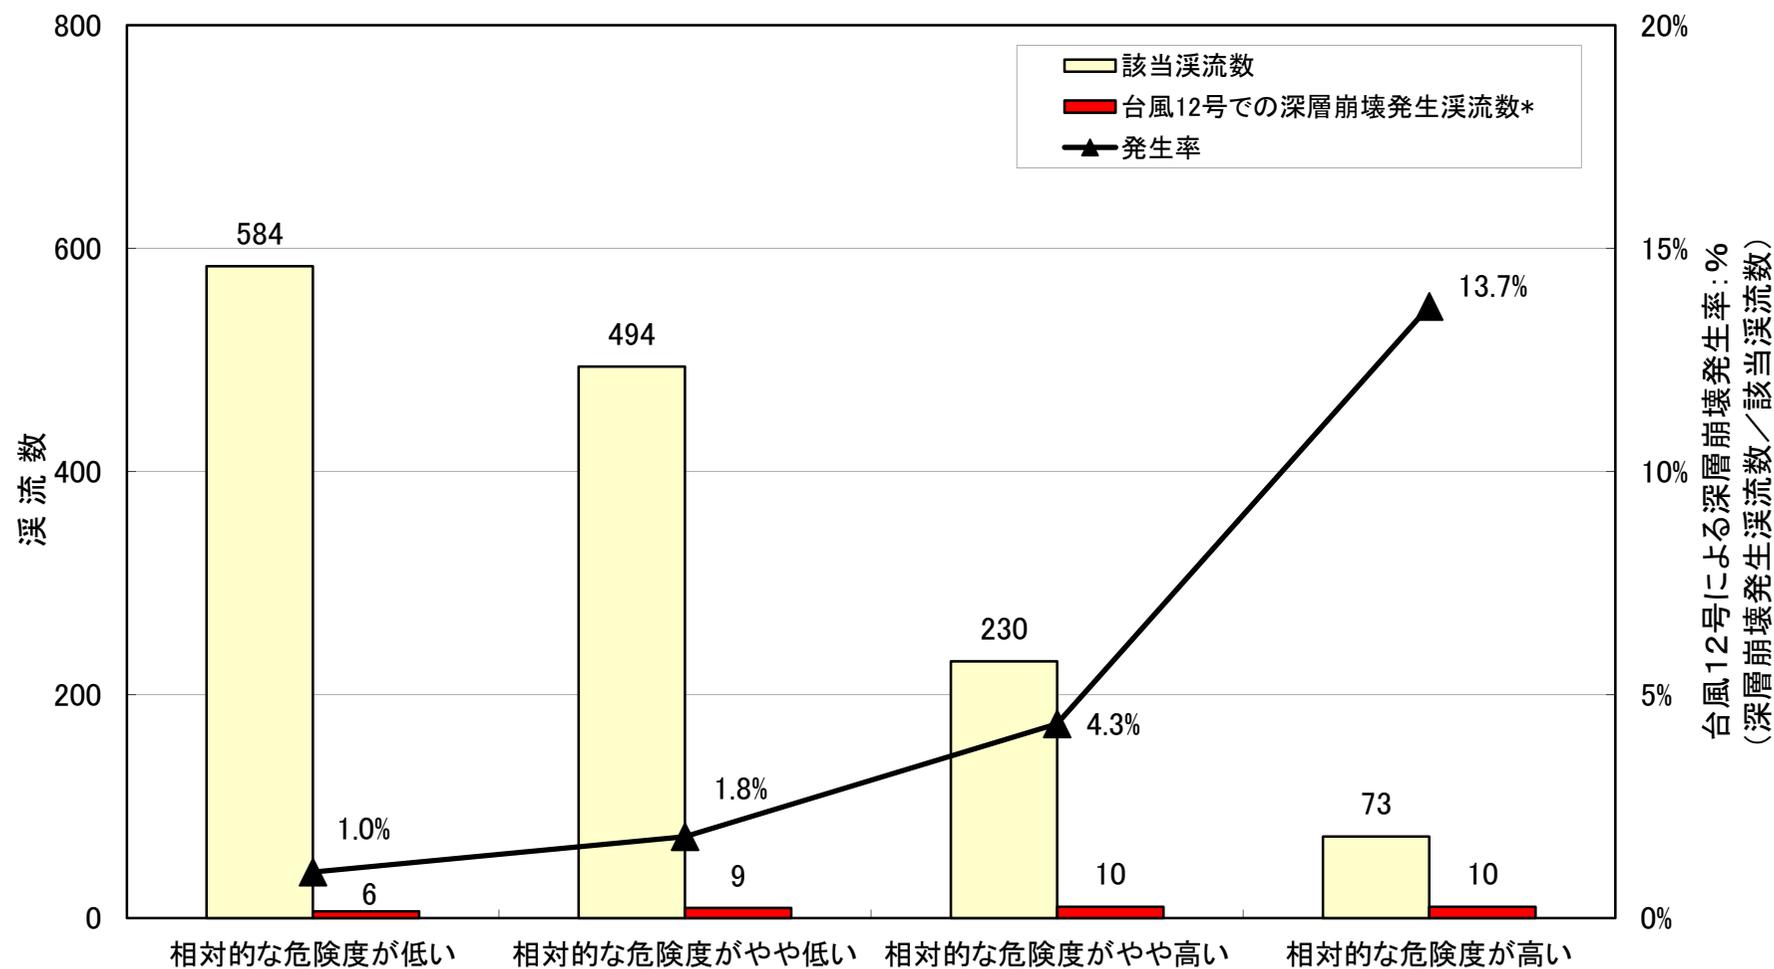
### 紀伊山地における危険度別溪流数と台風12号による深層崩壊発生状況

\* 一つの溪流内で複数個の深層崩壊が発生したのも、1溪流として計上している。
