改善箇所説明図

機械式自動変速機

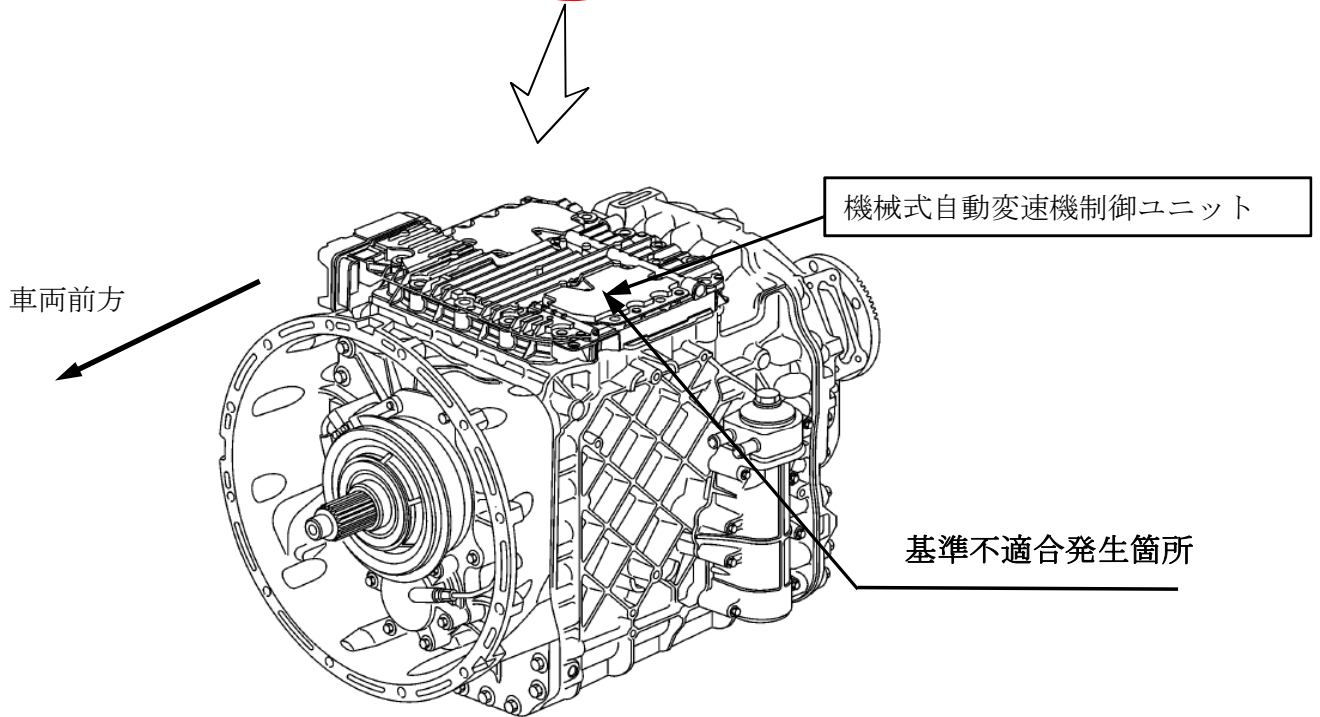
機械式自動変速機の制御ユニットのプログラムが不適切なため、アクセルペダルを踏んでおらず、かつ微速走行時に自動変速制御（シフトアップ）が開始されることがある。そのため、当該変速制御に伴い、エンジントルク不足を解消するためにエンジン回転が上昇することから、運転者が意図せず速度が増加するおそれがある。

注： 内は、プログラムを書き換える部品を示す。

全車両、機械式自動変速機の制御ユニットのプログラムを書き換える。

識別：機械式自動変速機の制御ユニットに、黄色ペイントを塗布する。
