改善箇所説明図

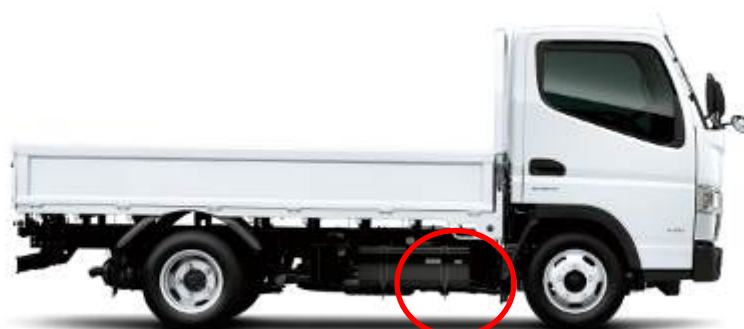
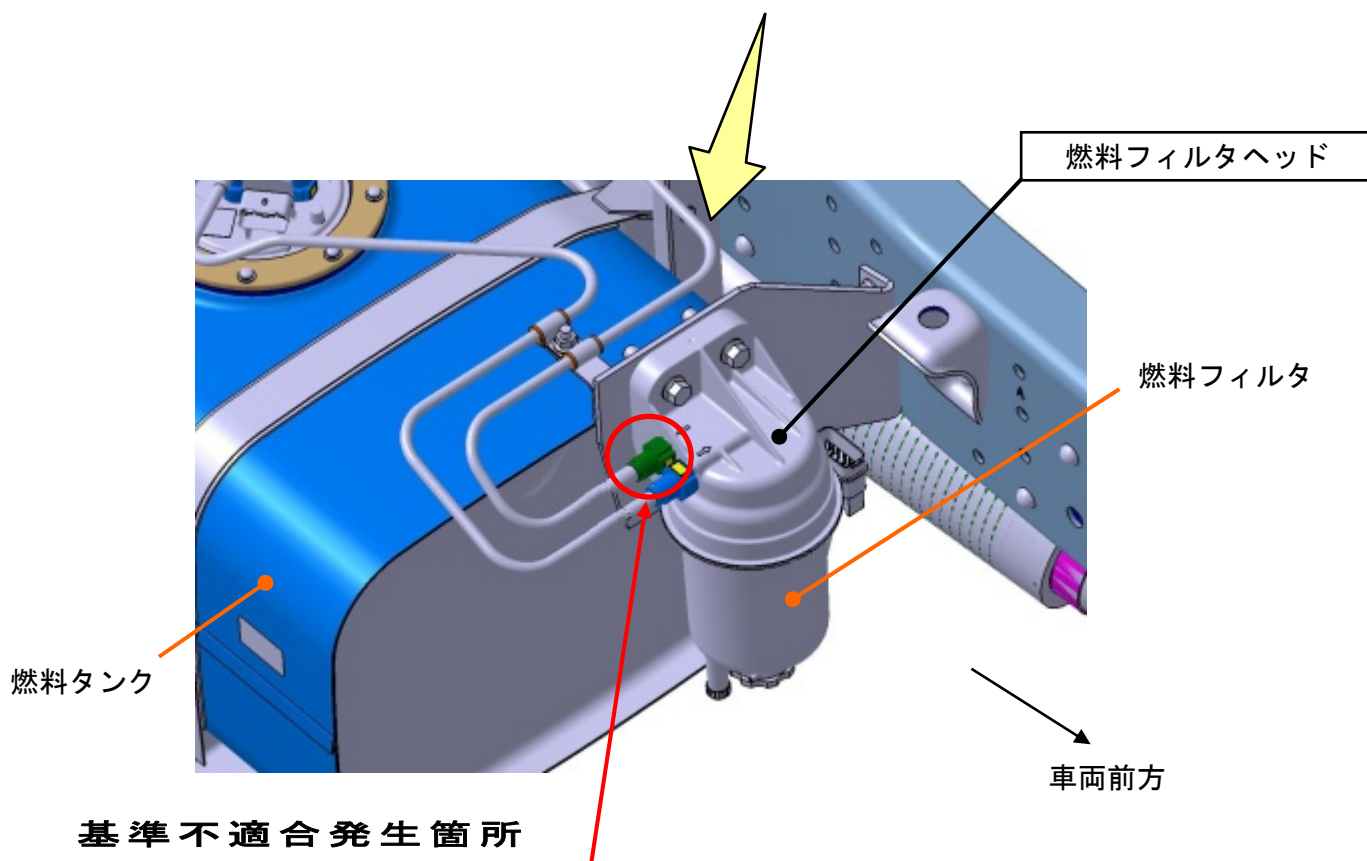
小型トラック・バスの燃料フィルタと燃料チューブの接続部において、燃料フィルタ出口側の接続部形状が不適切なものがある。そのため、そのままの状態で使用を続けると、走行時の振動によって燃料チューブが外れて燃料が漏れ、エンストを起こしたり、再始動ができなくなる他、最悪の場合、火災に至るおそれがある。

注：□は、交換する部品を示す。

全車両、燃料フィルタヘッドを対策品に交換する。
