改善箇所説明図(2)

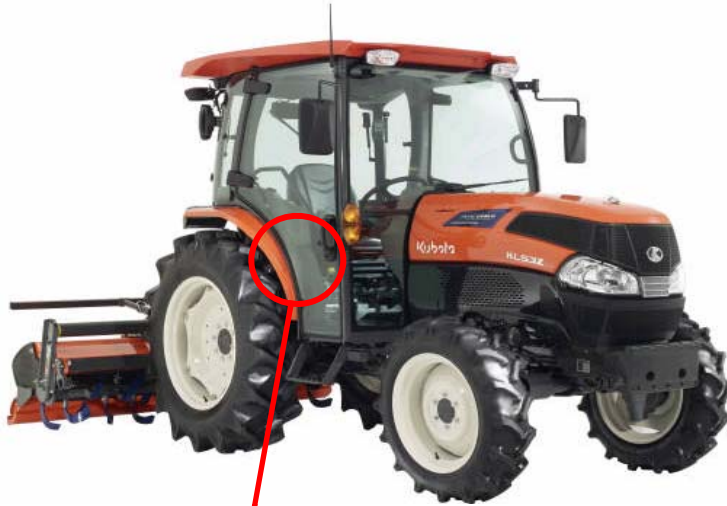
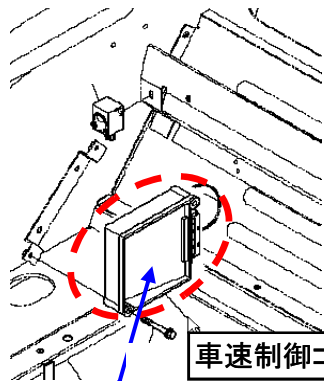
車速制御コンピュータ(ECU)

車速制御コンピュータ(ECU)のプログラムが不適切なため、前後進の切替を行った時に、切り替えた向きと逆向きに動くおそれがある。

(2)全車両、車速制御コンピュータ(ECU)のプログラムを対策プログラムに変更する。

書き換え後、車速制御コンピュータ(ECU)の近くの、ポジションレバーガイド取り付けボルトに白ペイントを追加する。
