改善箇所説明図

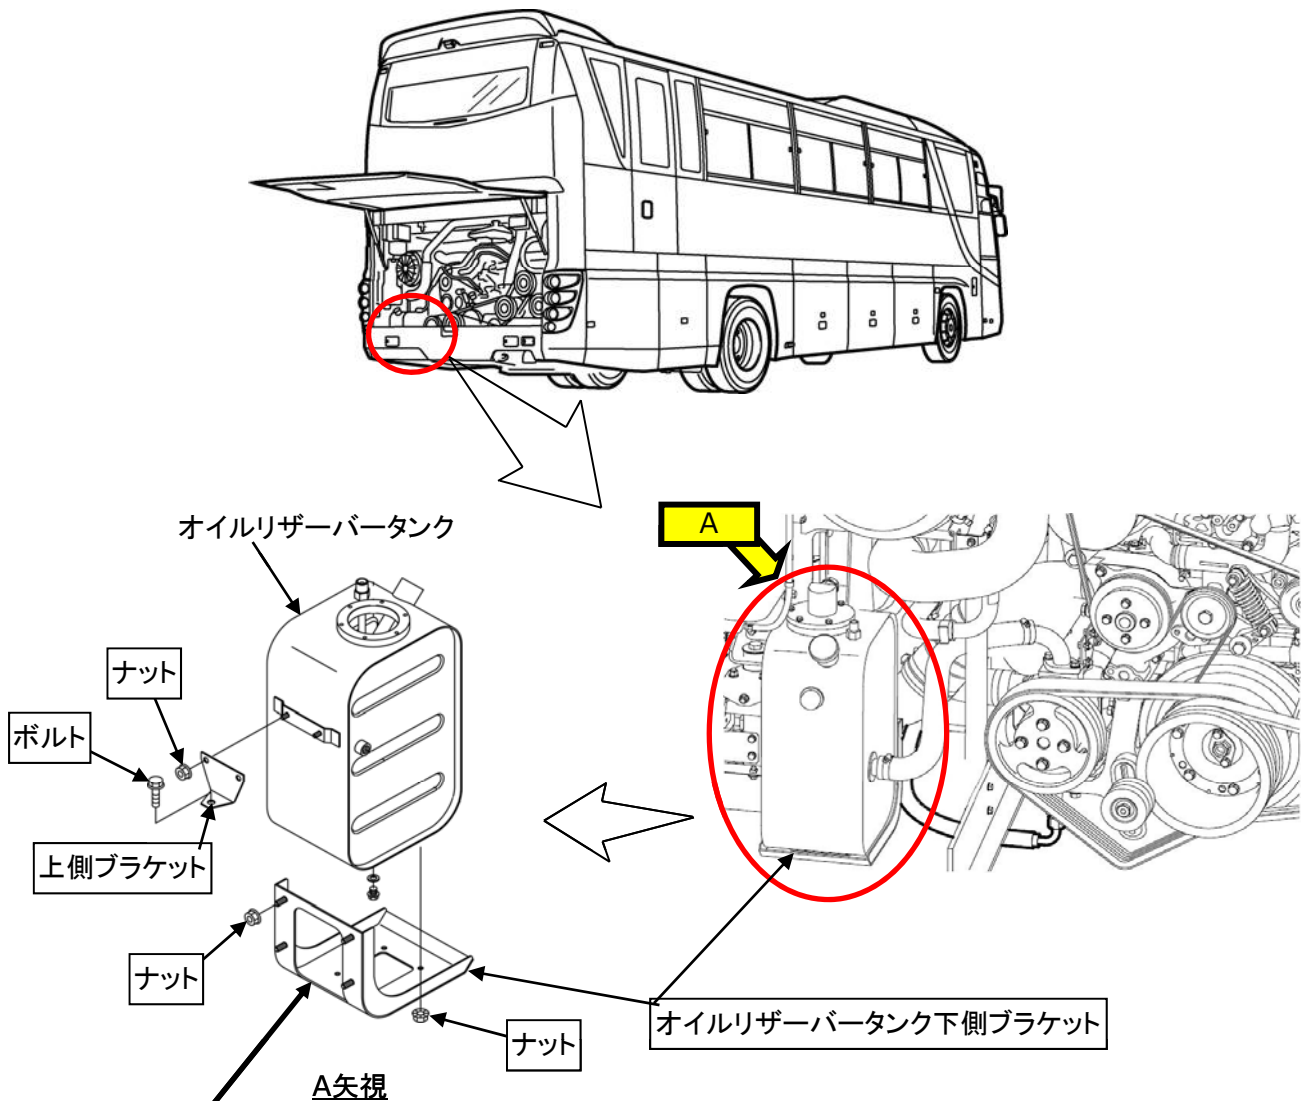
注：□内は交換部品を示す。

基準不適合発生箇所

大型観光バスにおいて、油圧式ファンドライブ用オイルリザーバータンクを固定しているブラケットのうち、下側ブラケットを誤って薄い板厚の材料で製造したため、走行中の振動で上側ブラケットに亀裂が生じる場合がある。そのため、そのままの状態で使用を続けると、下側ブラケット、オイルリザーバータンクに亀裂が生じ、最悪の場合、オイルリザーバータンクが脱落するおそれがある。

全車両、下側ブラケットを良品に、上側ブラケットを新品に交換するとともに、当該ブラケットのボルト、ナットを全て新品に交換する。

識別：下側ブラケット付近のフレームに白色ペイントを塗布する。
