改善箇所説明図 ①

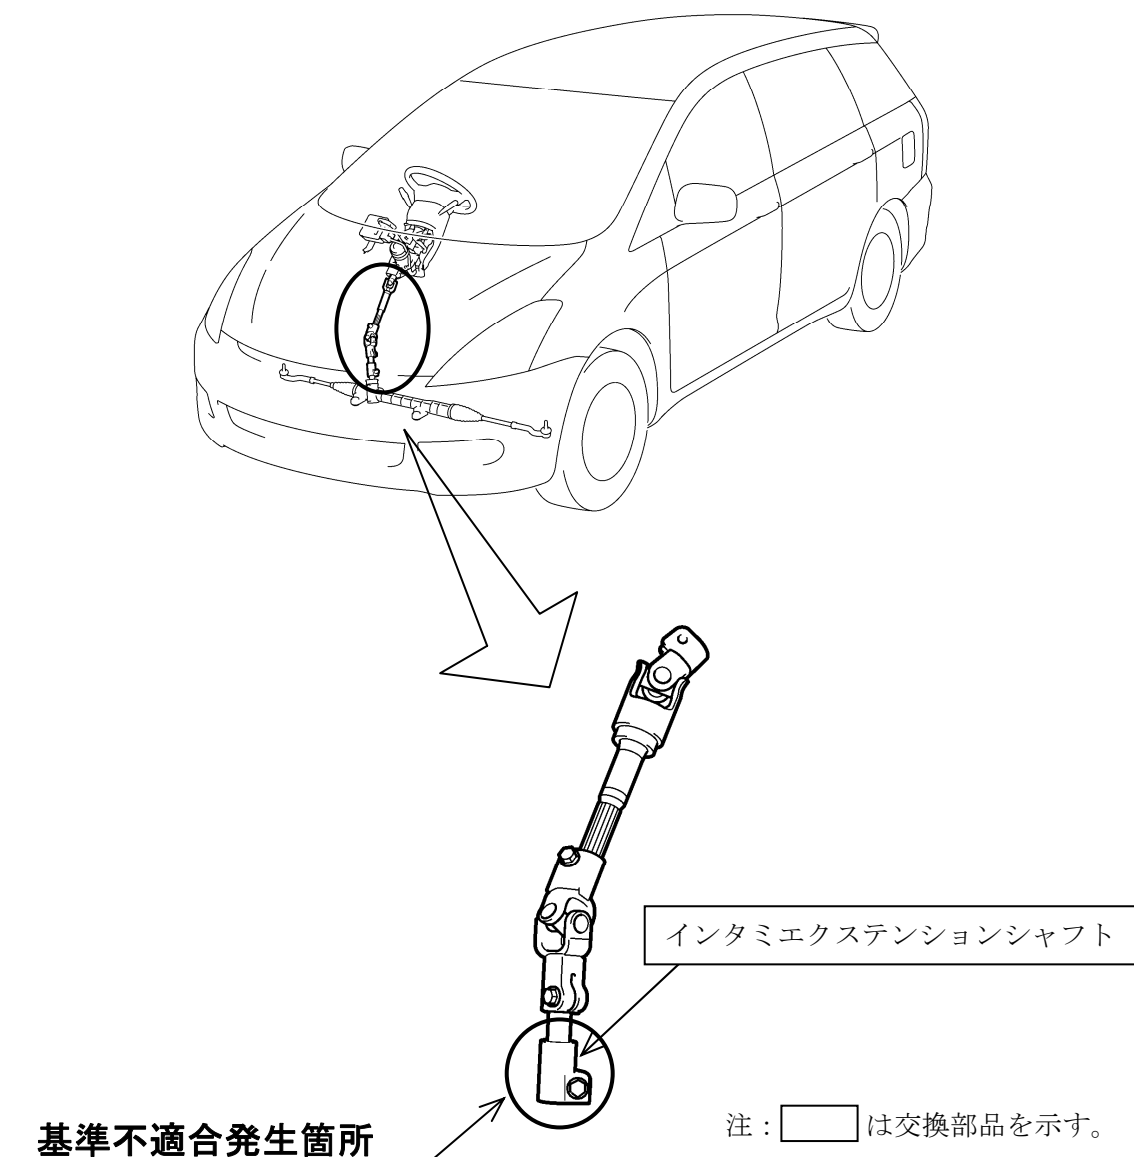
かじ取装置において、ハンドルとギヤボックスを連結している継手部品（インタミエクステンションシャフト）のギヤボックス側強度が不足しているものがあるため、低速時にハンドルを強く一杯に切る操作を繰り返すと、継手部品の連結部にガタが発生することがある。そのため、そのまま使用を続けると、連結部が摩滅し、かじ取り操作ができなくなるおそれがある。

全車両、点検し、当該継手部品を対策品に交換する。
