改善箇所説明図

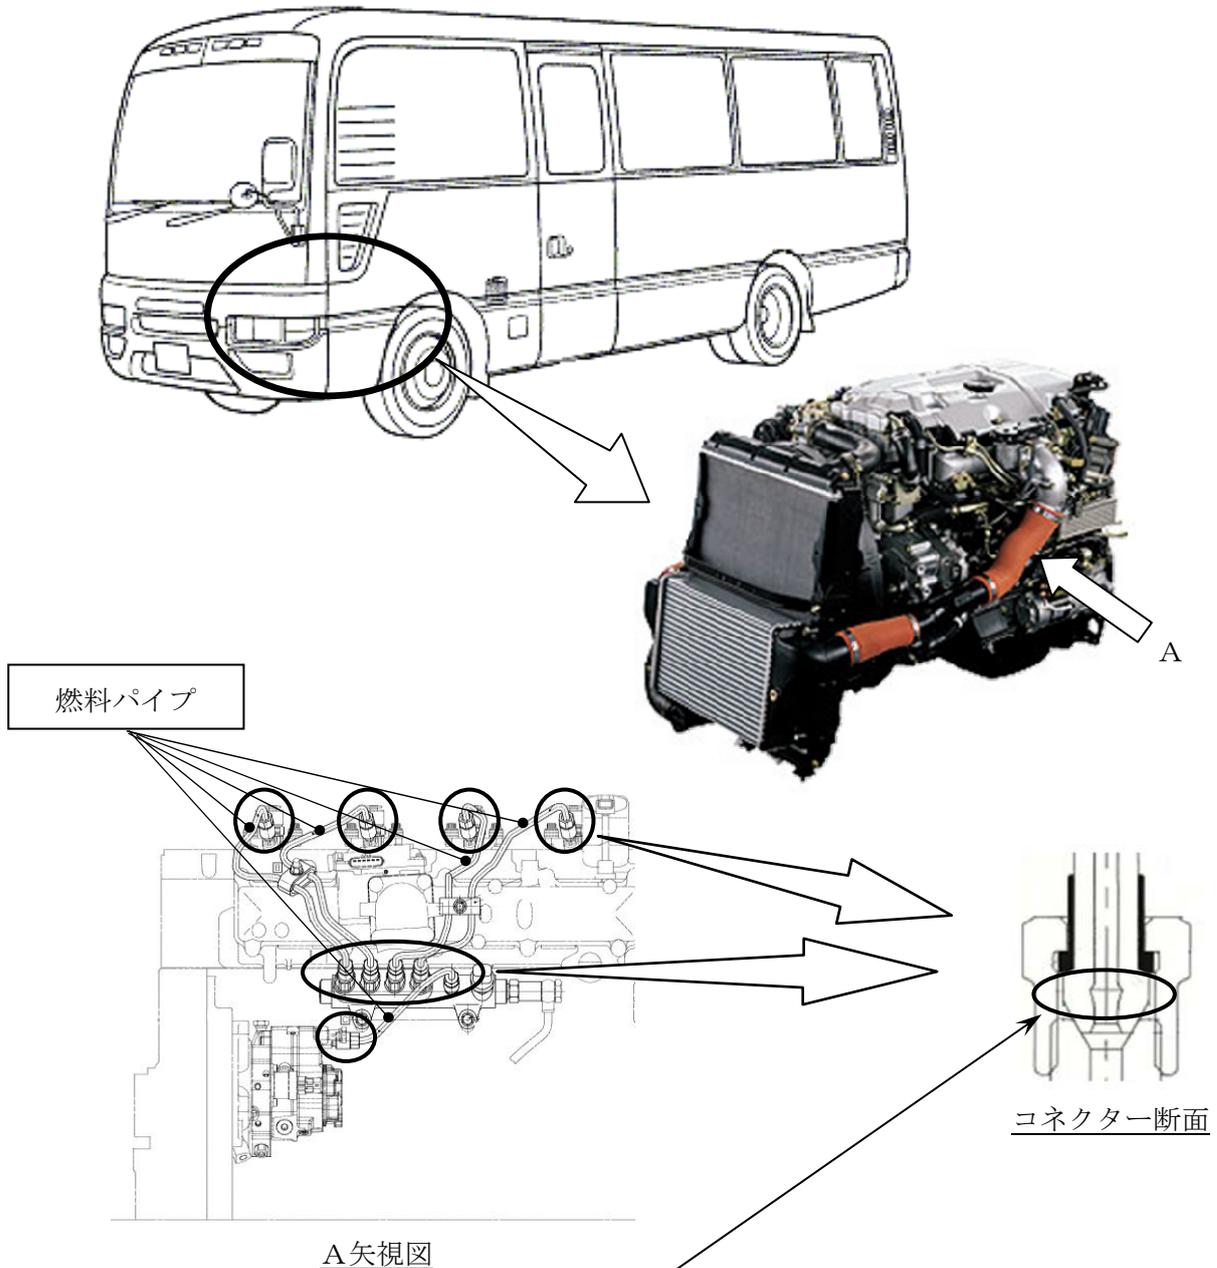
基準不適合発生箇所

原動機において、燃料パイプ製造時に発生するコネクター部内部のしわにばらつきがあり、また、パイプコネクター部の締付トルクが低いものがある。このため、高い燃料圧力が加わることにより、当該しわ部を起点とした亀裂が発生し、燃料が漏れるおそれがある。

全車両、燃料パイプからの燃料漏れ（にじみ、滴下含む。）の有無を点検し、漏れ（にじみ、滴下含む。）が確認された燃料パイプは高圧仕様のものに交換し、新規設定の締付トルクで締付ける。漏れ（にじみ、滴下含む。）がないものは、新規設定の締付トルクで締付ける。

識別：銀色のシールをモデルナンバープレートに貼り付ける。
