中小型トラック、小型バスに搭載された原動機において、燃料パイプ製造時に発生するコネクタ部内部のしわにばらつきがあり、また、パイプコネクタ部の締付トルクが低いものがある。このため、高い燃料圧力が加わることにより、当該しわ部を起点とした亀裂が発生し、燃料が漏れるおそれがある。

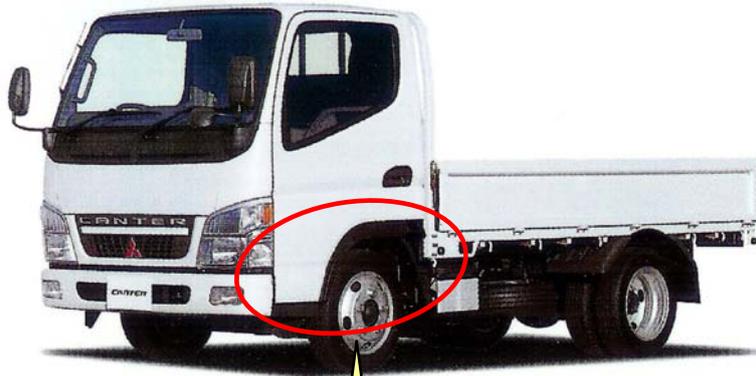
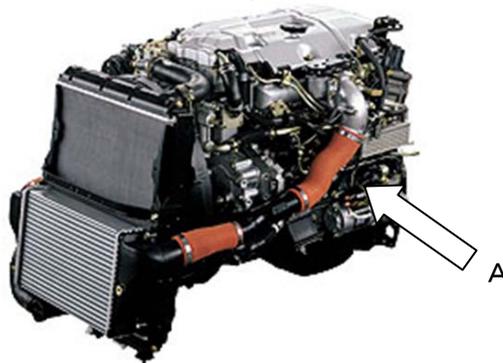
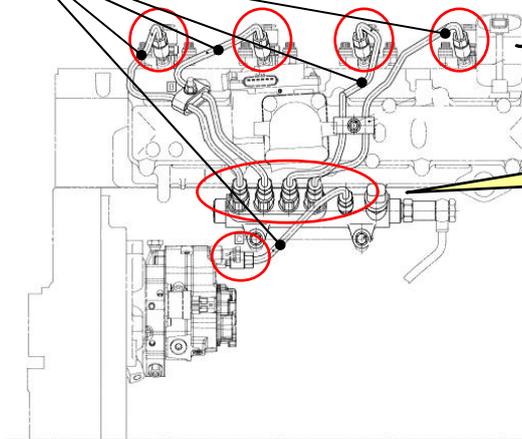
基準不適合発生箇所

燃料パイプ

コネクタ部断面

全車両、燃料パイプからの燃料漏れ（にじみ、滴下含む。）の有無を点検し、漏れ（にじみ、滴下含む。）が確認された燃料パイプは高圧仕様のものに交換し、新規設定の締付トルクで締付ける。漏れ（にじみ、滴下含む。）がないものは、新規設定の締付トルクで締付ける。

注 は、交換、または新規設定の締付トルクで締付ける部品を示す。
