# 改善箇所説明図

## 【対象製品の外観形状及び不具合発生部位】

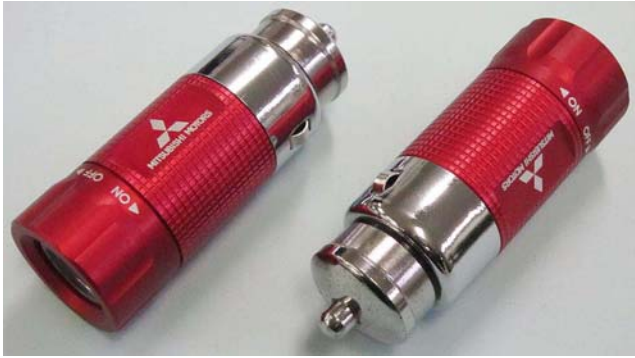
(三菱純正リチャージブル LED ライト外観形状)

内蔵電池を保持する端子の製造ばらつきにより、車両のシガーソケットもしくは、アクセサリースOCKETに差し込んだ状態で充電している時に内蔵電池が発熱により膨張し、内圧が高くなり電池が分解することがある。そのため、ライトの構成部品や電池の内容物が飛散し、車内を汚損等するおそれがある。

電池(-)電極と外部マイナス導電プレート部との接触を防止するための絶縁シートを追加し、万が一のショート発生時に電源を遮断するヒューズを設けた。

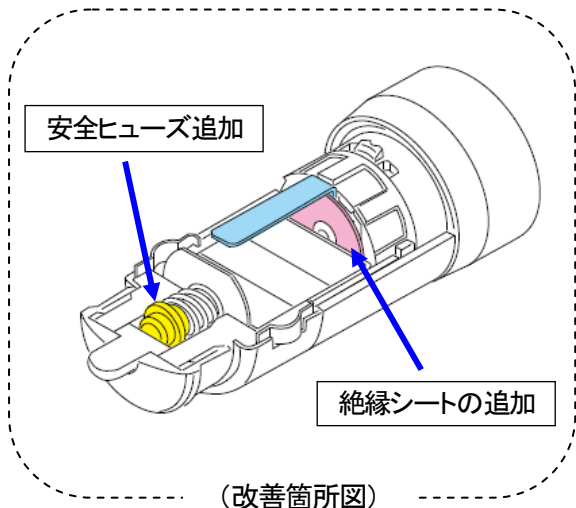
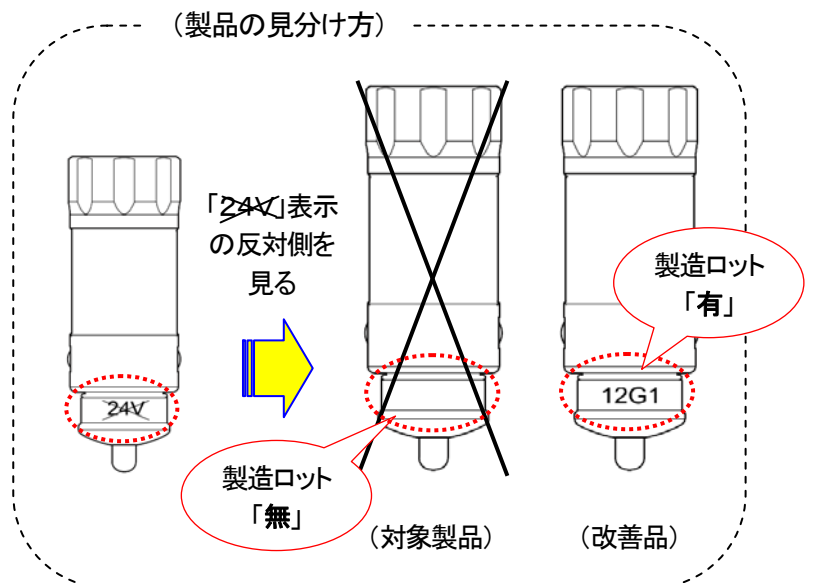
製品の見分け方は、製品への「製造ロット刻印」有り、無しで対象製品、改善品を見分けてください。
