改善箇所説明図

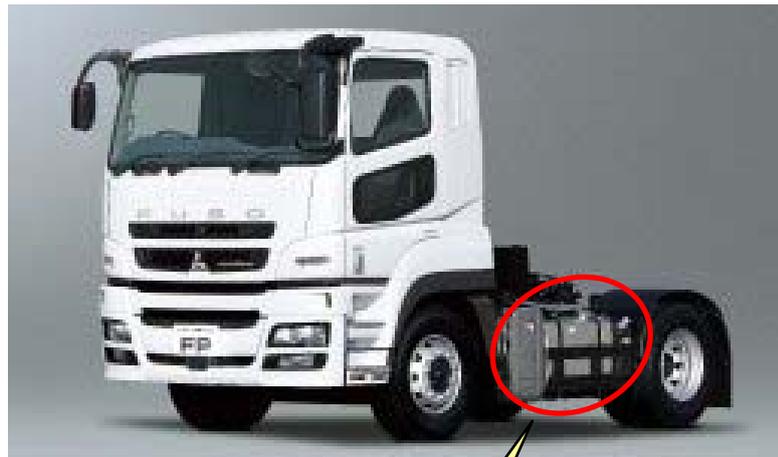
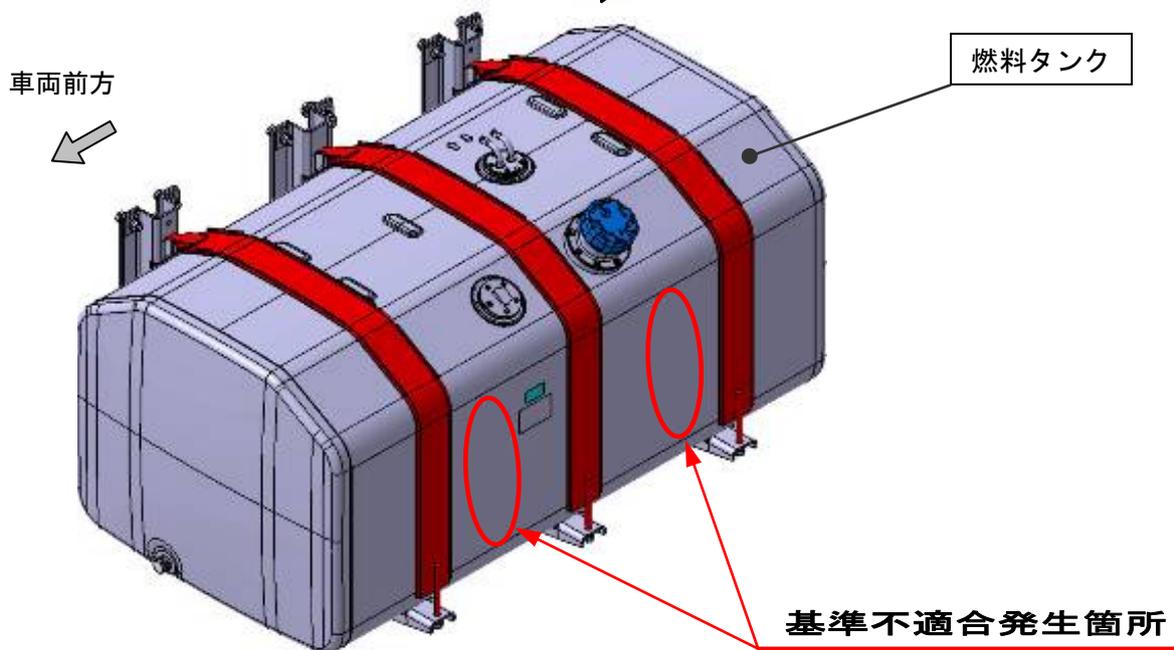
大型トラックにおいて、アルミ製の燃料タンクを固定するストラップの締付けトルクが不適切なため、燃料タンクの側面に亀裂が生じて燃料が漏れるおそれがある。

全車両、燃料タンクを新品に交換する。
