改善箇所説明図

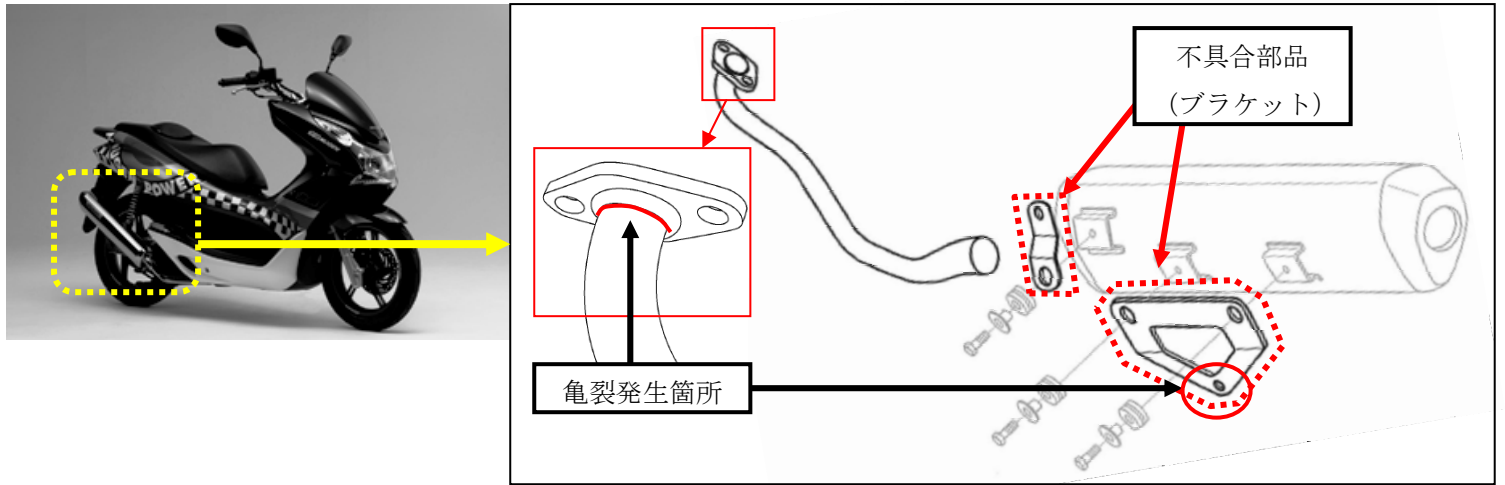
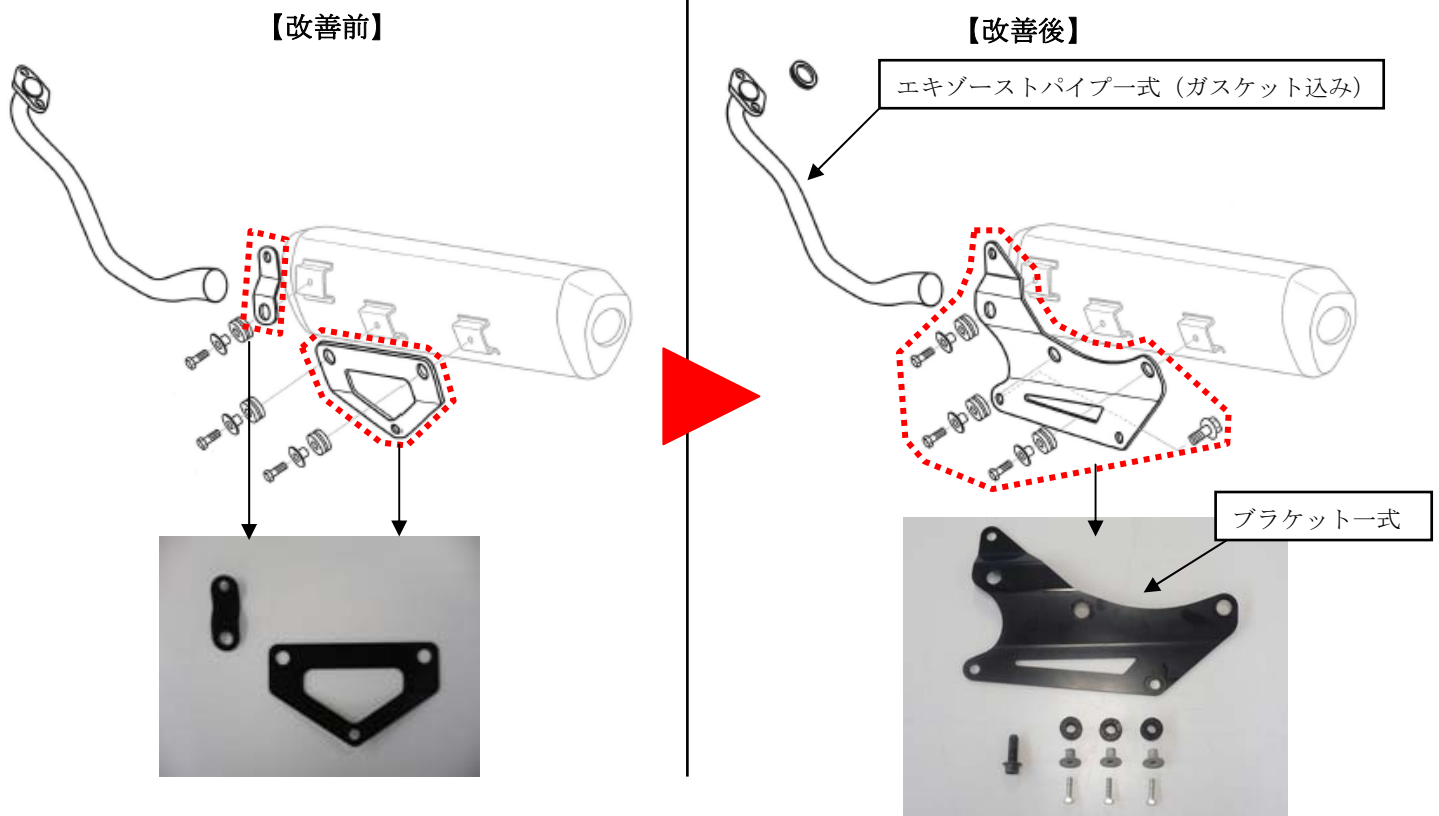
後付部品のエキゾーストシステムにおいて、サイレンサー取付けブラケットの設計が不適切なため、走行中の路面からの影響によりサイレンサー本体が過度に振動し、エキゾーストパイプの取付け部分に過負荷が生じる場合がある。そのため、そのままの状態で使用を続けると、エキゾーストパイプやサイレンサー取付けブラケットに亀裂が入り、最悪の場合、排気ガスが漏れるおそれがある。

当該サイレンサー取付けブラケット一式を対策品と交換、また、エキゾーストパイプ一式を新品と交換する。

注：□ は交換部品を示す。
