1. 概要

全日本空輸(ANA)のB787型機において、本年1月9日から1月11日にかけて機材不具合が3件発生。

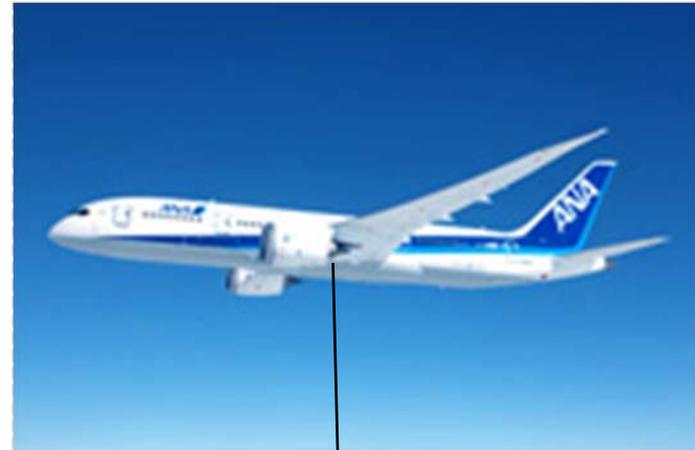
1月9日、JA808Aにおいて、山口宇部空港着陸時に、ブレーキ装置の一部が作動しなかった。着陸後の点検において、左主脚の電気ブレーキ作動用の制御装置に不具合が確認された。運航の安全に影響を及ぼすものではなかったが、次便は欠航となった。

ブレーキ装置の制御装置について詳細検査を実施した結果、当該制御装置の内部部品(トランジスタ)の破損が確認された。当該部品の製造品質などが原因で発生した可能性が考えられるが、ボーイング社及び部品製造者において詳細調査中。

ブレーキが作動しなかった車輪

ブレーキ装置の冗長性により当該機の制動能力は確保されており、安全に影響を及ぼすものではないが、ボーイング社及び部品製造者における原因究明及び品質向上のための取組みを監視する。また、設計・製造国政府である米連邦航空局(FAA)に対して必要な対応を要請した。

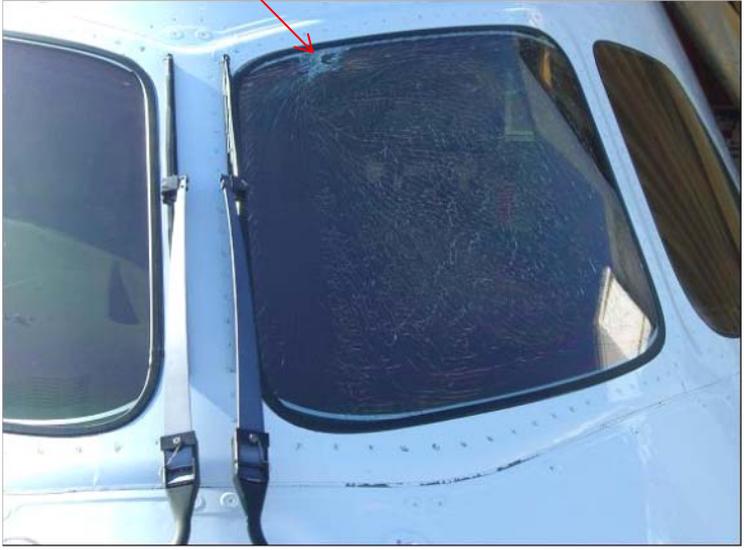
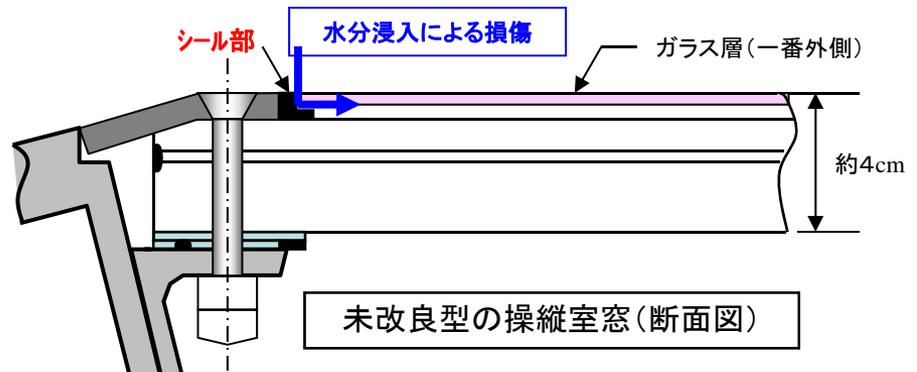
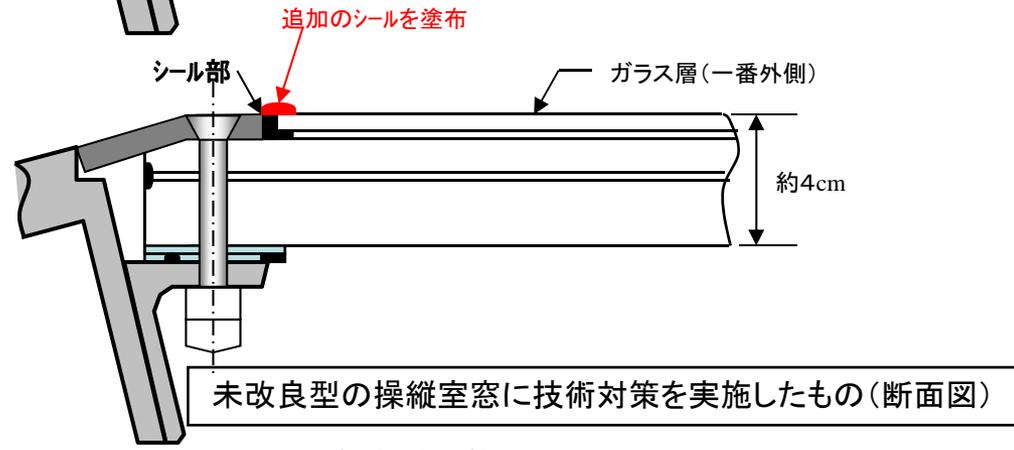
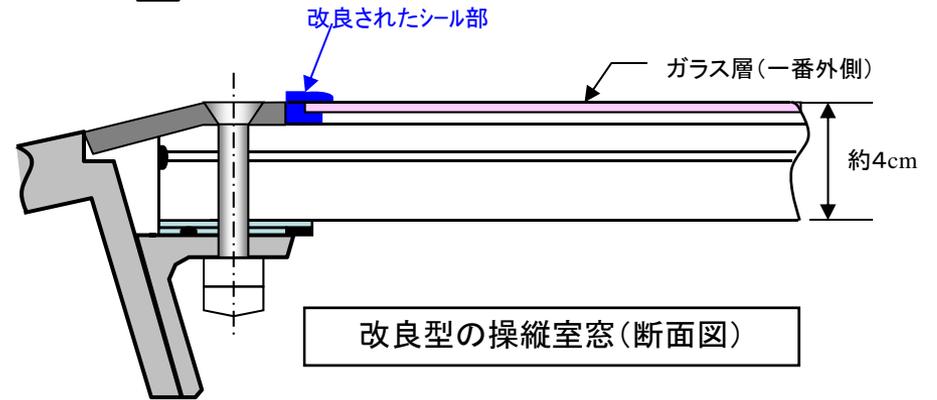
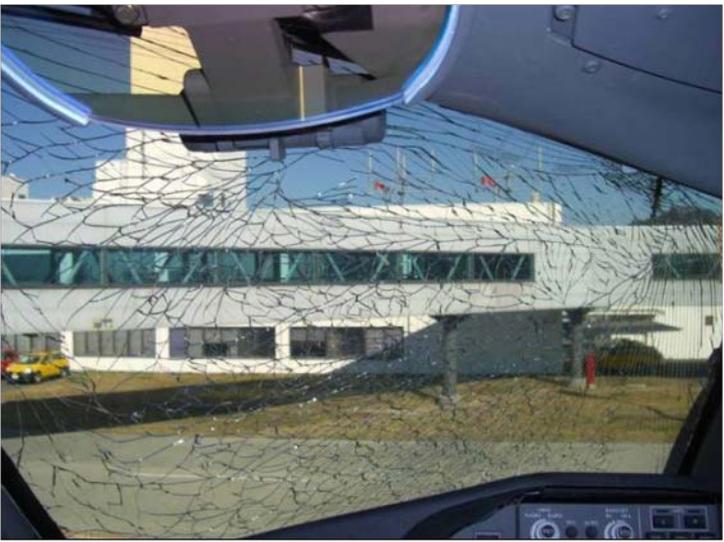
1月11日、JA816Aにおいて、飛行中、機長席側の操縦室窓にひび割れが生じた。松山空港着陸後の点検において、5層構造の窓の一番外側のガラス層に損傷が確認された。運航の安全に影響を及ぼすものではなかったが、次便は欠航となった。

これまで発生した同種事例ではシール部への水分侵入が原因であったが、今回の事例は、窓内部のくもり止めフィルムの製造品質などが原因で発生した可能性があり、ボーイング社及び部品製造者において詳細調査中。

ひび割れの起点と考えられる

ひび割れした操縦室窓 (米国の部品製造者)

当該損傷に伴う強度上の影響はなかったが、ボーイング社及び部品製造者における原因究明及び品質向上のための取組みを引き続き監視するとともに、FAAに対して必要な対応を要請した。

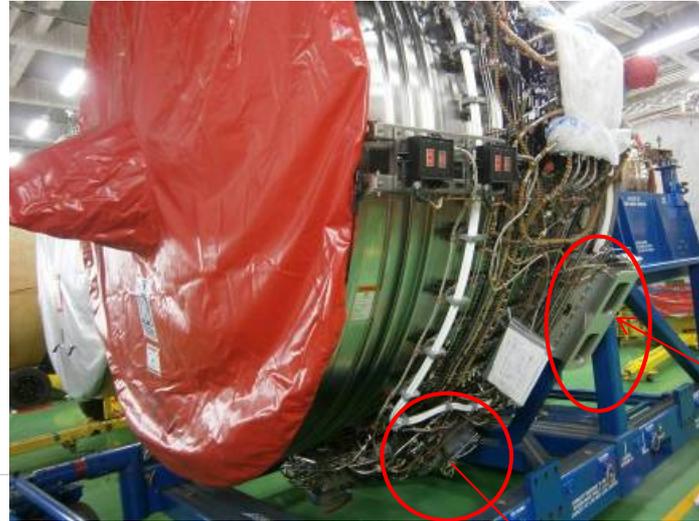
1月11日、JA808Aにおいて、宮崎空港着陸後の点検中、左エンジンの発電機のオイルが熱交換器から滲み出ているのが発見された。運航の安全に影響を及ぼすものではなかったが、次便に遅延(約50分)が発生した。

今回のオイル漏れの痕跡(左エンジンの外観)

本不具合は熱交換機からのオイルの微量の漏洩であり、発電システムの冗長性から、安全に影響を及ぼすものではない。本不具合を防止する再改良型の発電機が開発予定(本年3月頃)であり、その導入を順次図るとともに、再改良型発電機への交換までの当面の措置として、従来型の発電機への交換を実施。また、FAAに対して必要な対応を要請した。

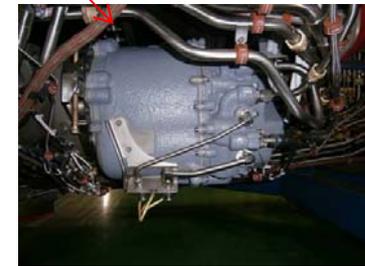
原因と考えられる発電機
(各エンジンに2個) (米国の部品製造者)

発電機から送られるオイルの脈動により、内部配管に微小亀裂が生じ、オイル漏れが発生
