改善箇所説明図

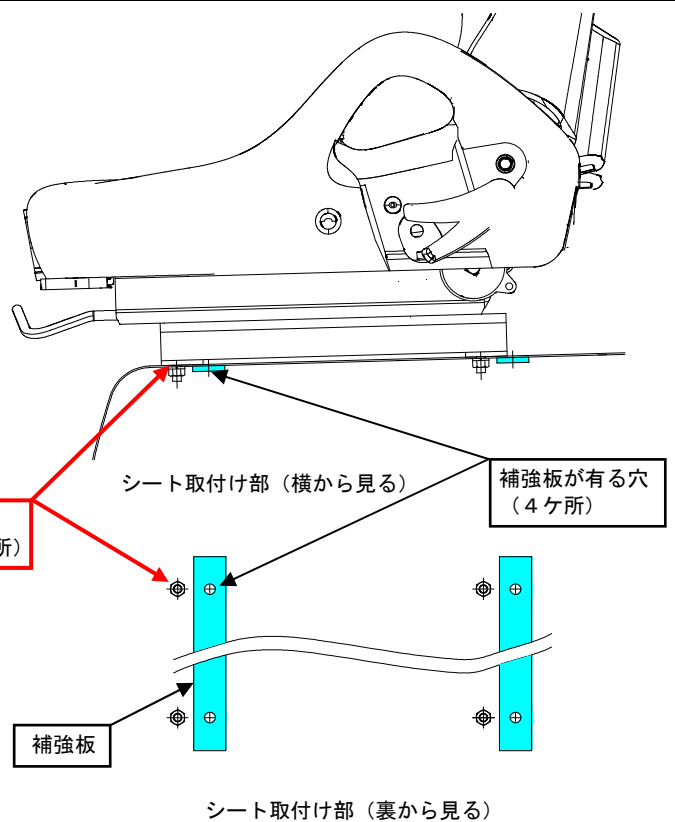
シートをボンネットの補強板が無い穴に取付けていたため、シート取付け部に亀裂が発生する場合があります。そのため、そのままの状態で使用続けると亀裂が拡大してシートにがたつきが発生し、最悪の場合、シートが外れる恐れがある。

不具合発生箇所
補強板が無い穴（4ヶ所）
