ボーイング787型機のトラブルへの対応

国土交通省

平成25年2月

一連の787型機のトラブルに対する国土交通省の対応

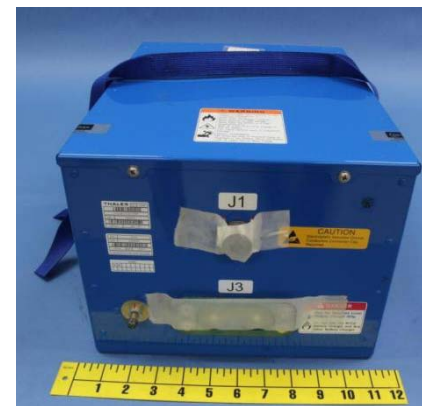
後方電気室
(補助動力装置用バッテリー配置場所)

- 日本航空008便が、ボストン・ローガン空港に到着し全員降機した後、整備士が補助動力装置用バッテリーから出火していることを確認
- 米国の国家運輸安全委員会(NTSB)が原因調査中。我が国の運輸安全委員会も航空事故調査官を派遣するなど調査に協力。

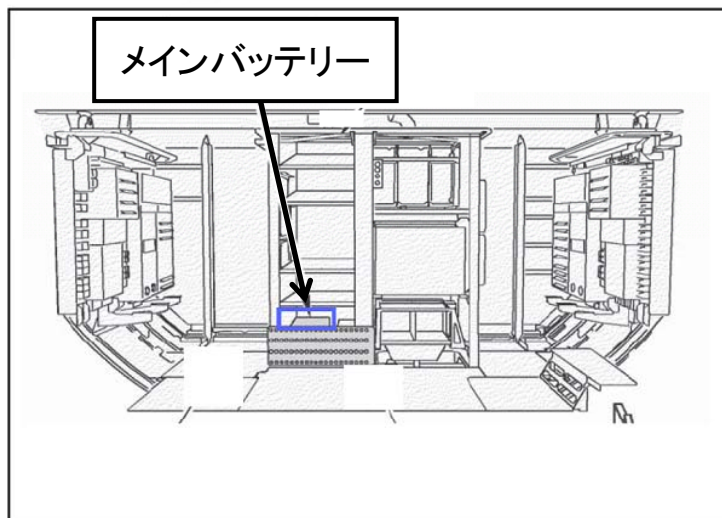
前方電気室
(メインバッテリー配置場所)

- 全日空692便が、山口宇部から羽田に飛行中、バッテリーの不具合を示す計器表示とともに、操縦室に異臭が発生したため、目的地を高松空港に変更。着陸後、脱出スライドを使用して、乗客・乗員が緊急脱出。
- 運輸安全委員会による原因調査中（18日から米国国家運輸安全委員会(NTSB)も参加）
- 本事案を受け、同日、全日本空輸(17機)及び日本航空(7機)は、同型機の運航を自主的に停止

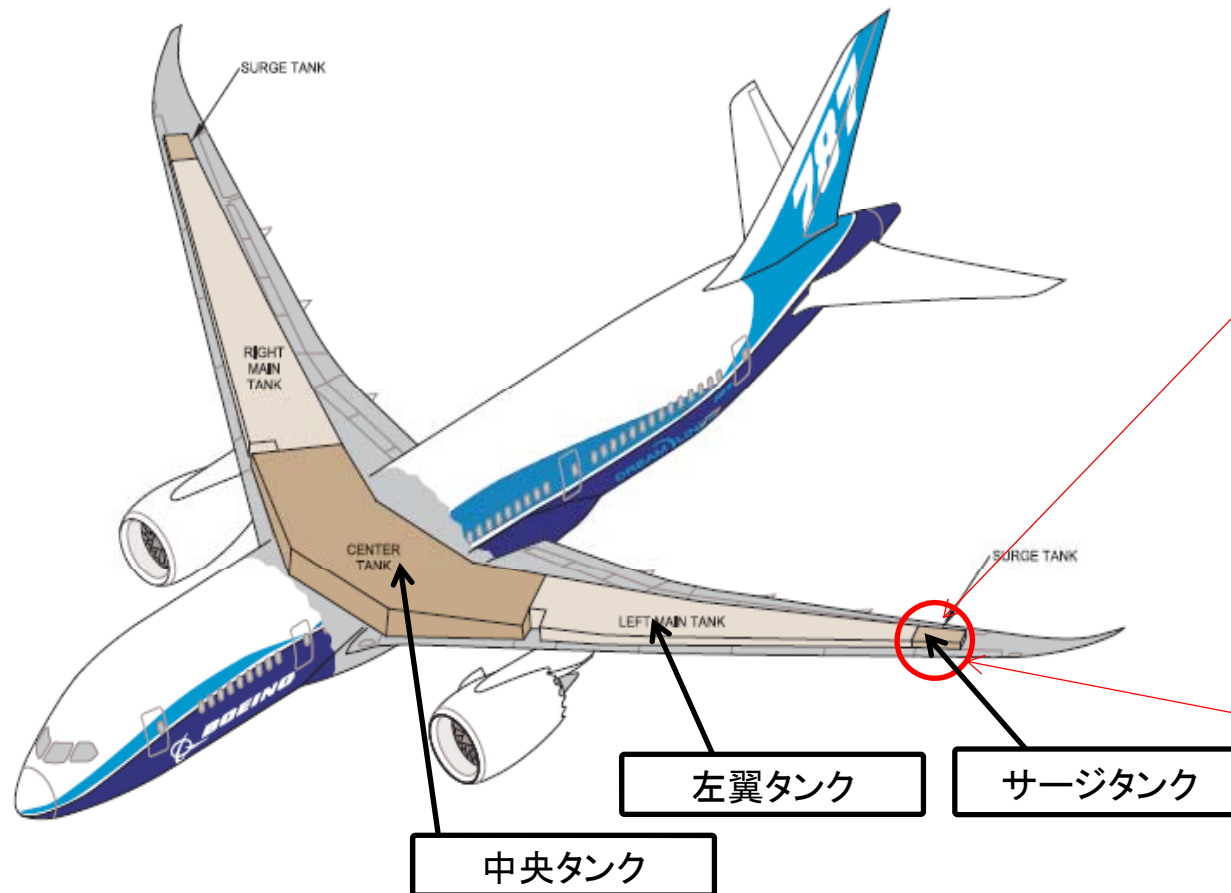
成田事案
燃料放出ノズルと弁

ボストン・ローガン空港において燃料漏れが発生した機体を成田空港で整備作業中に、左翼端から燃料が排出（※燃料漏れ量は約100ℓ）

- 成田での導通試験等の結果、燃料を機外に排出するための弁の駆動装置に不具合があることを確認。
- 英国の部品製造者において、上記の弁の駆動装置の分解検査を行った結果、マイクロスイッチ（弁の開状態と閉状態を感知し、かつ、弁の開閉を制御する内部部品）に通常塗布されるべきでない絶縁コーティング及び異物が付着していることが判明。

弁が閉じていることを感知するマイクロスイッチが固着し、弁が開いているにもかかわらず、閉じていると認識された原因と推定。

- ③ 燃料を機外に排出するための弁の開閉操作を実施した場合には、操作後、当該弁が閉じていることを目視にて確認。
- ④ 安全の向上を図るため、ボーイング社において以下を実施。
 - ・絶縁コーティング等が誤って塗布されないよう、組立作業工程を一部変更（実施済み）
 - ・実際の弁の開閉状態と操縦室の表示が異なる事態の再発を防止するため、現在、ボーイング社において、改良型の駆動装置を開発中（2013年内目途）

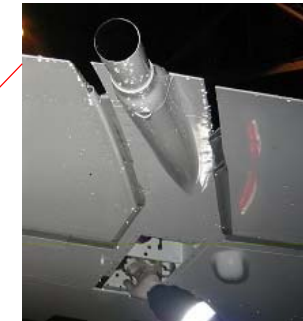
ボストン事案
サージタンクの通気口

日本航空007便が、ボストン・ローガン空港において離陸のための地上走行中、左翼の先端付近から燃料漏れが発生（※燃料漏れ量は約280ℓ）

- 機体の点検及び関連部品の詳細検査では、特段の異常は認められなかった。
- 飛行データの解析等の結果、エンジン始動時に中央タンクの燃料が左翼タンクに意図せず移動を開始し、その結果左翼タンクから溢れた燃料が外部に漏れたことを確認。

異物の噛み込み等により、本来閉じているべき弁が開いていたことにより、意図しない燃料移動が発生したことが原因と推定。

- ① 中央タンクを使用する飛行を行う場合には、毎飛行前に、整備士が中央燃料ポンプを作動させて点検を行い、意図しない燃料移動が発生しないことを確認。
- ② 乗員に対し、万一、飛行中に意図しない燃料移動が発生した場合には、マニュアルに定められた操作手順に従うよう改めて周知徹底。
