改善箇所説明図①

パワーユニット内ラジコン受信機 I D ボタン部の改善

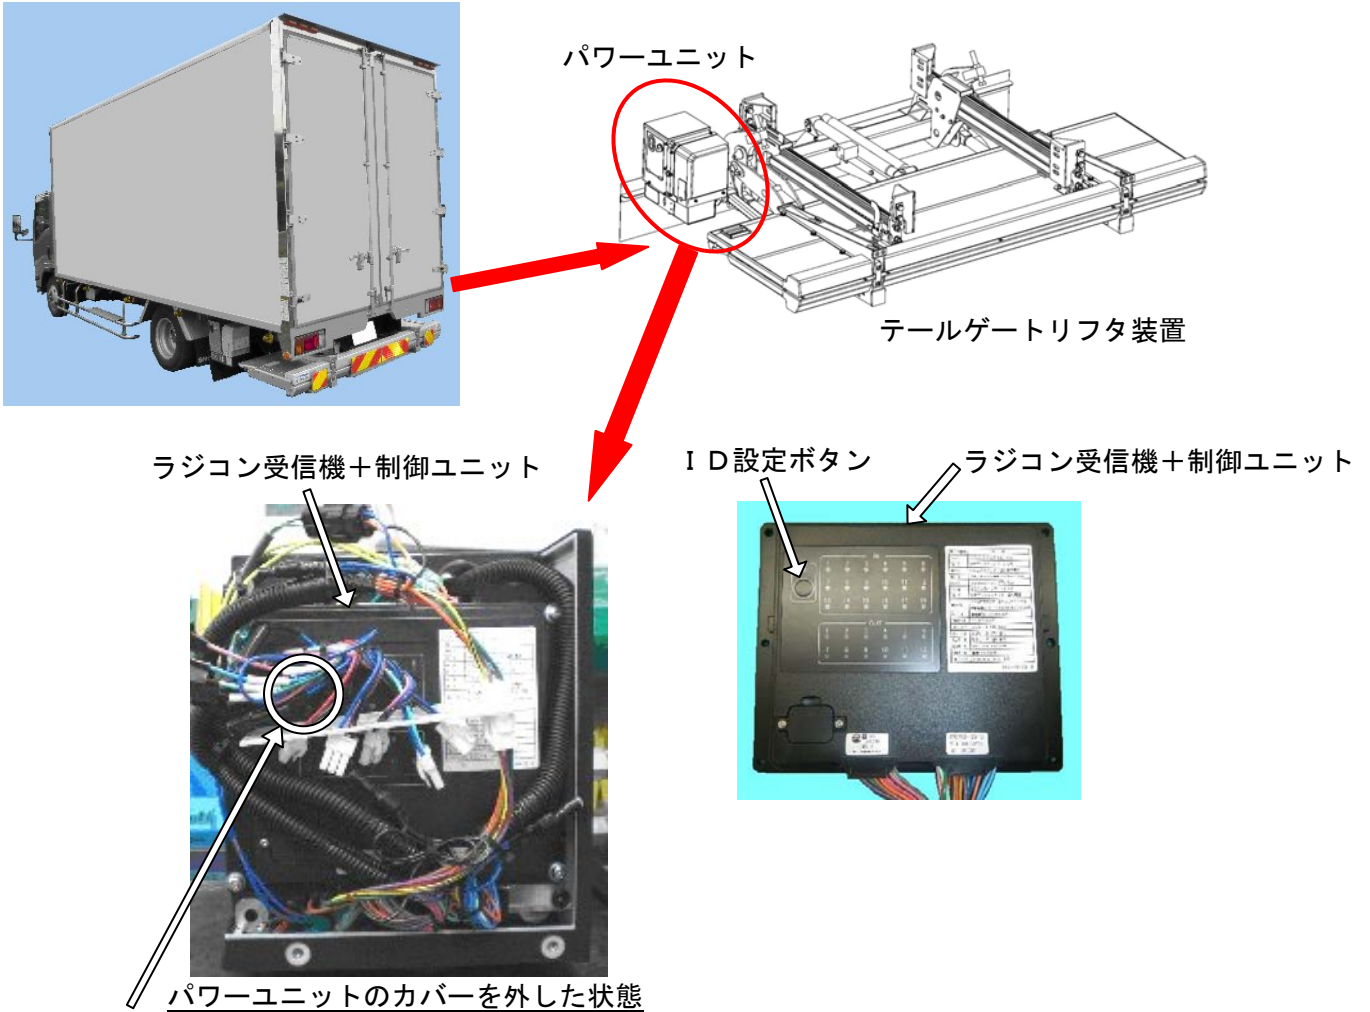
改善前形状

不具合発生箇所（I D 設定ボタンが配線で押された状態になる場合がある）

床下スライド格納型テールゲートリフタ装置のパワーユニットにおいて、ラジコン受信機の無線電波を受信設定するために使用する I D 設定ボタンが配線で押されているものがある。そのため、当該ボタンが押された状態で使用した場合、常に無線電波の受信設定を行うことから、当該車両の周辺で他のラジコン送信機が操作されると、その電波を受信してテールゲートリフタ装置が作動するおそれがある。

改善内容：全車両、ラジコン受信機の I D 設定ボタンに配線ガードを追加する。また I D 設定ボタン周辺の配線位置を変更する。

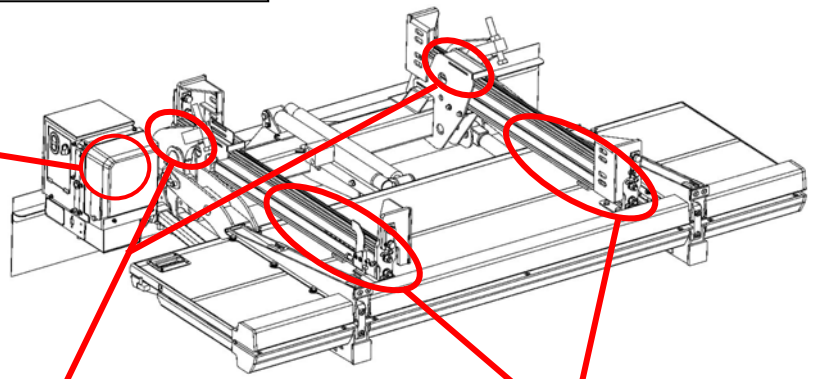
スライドレールにテールゲートが押し付けられる。

床下スライド格納型テールゲートリフタ装置において、テールゲートリフタを格納させるための動作が不適切なため、テールゲートをスライドレール下面へ押しつけた状態でスライド動作を行うことから、摺動グリースが切れた状態で使用した場合、テールゲートとスライドレールの摺動抵抗が大きくなり、スライド動作が著しく遅くなる。

改善内容：全車両、テールゲートリフタを格納するための制御プログラムを変更する。また、後方下部スライドパッドをグリースだまりを追加した対策型に交換する。
