# 改善箇所説明図

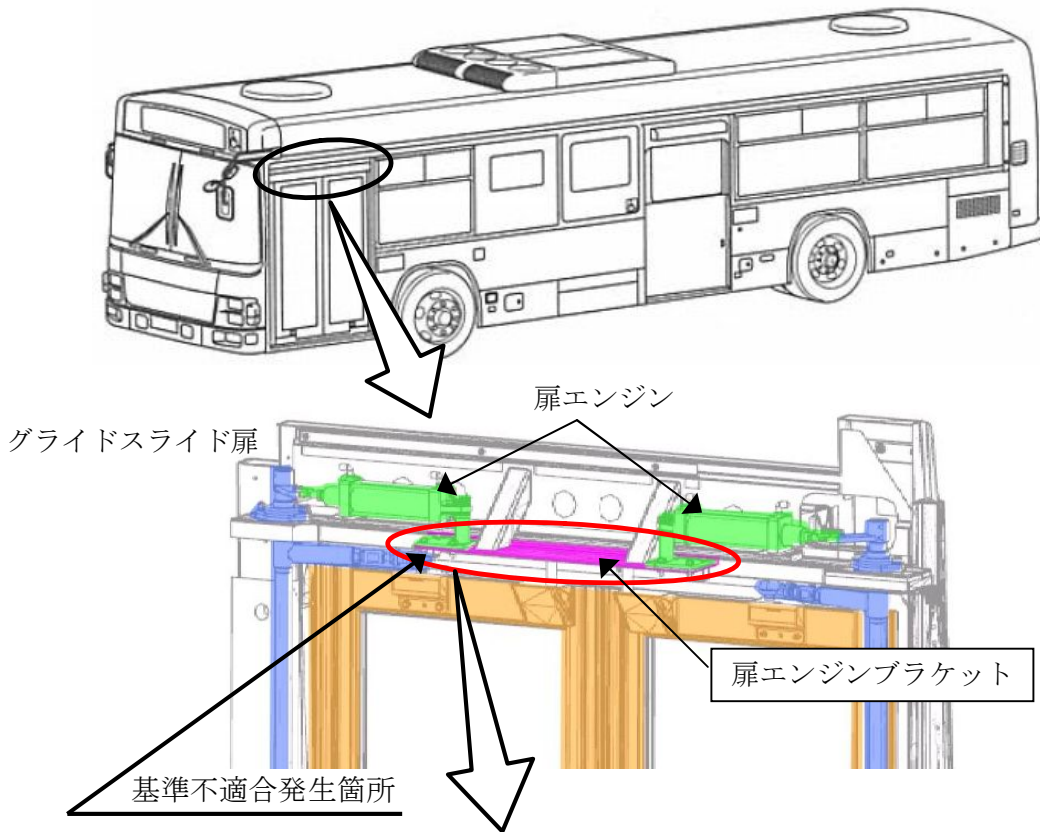
路線バスのグライドスライド扉において、扉エンジンブラケット製造時の曲げ加工が不適切なものがある。そのため、ブラケット端部に亀裂が発生し、そのままの状態で使用を続けると、ブラケットが破損し、最悪の場合、扉の開閉ができなくなるおそれがある。

全車両、扉エンジンブラケットを点検し、曲げ加工が不適切なものは補強材を追加する。尚、当該ブラケットに亀裂が生じている場合は修理も行う。

識別：運転者席左側ドア開口部のシリアルナンバープレート付近に、青色シールを貼付する。
