社会資本メンテナンス戦略小委員会 現地視察説明資料

国土交通省 中部地方整備局 静岡国道事務所

国道1号トンネル点検について

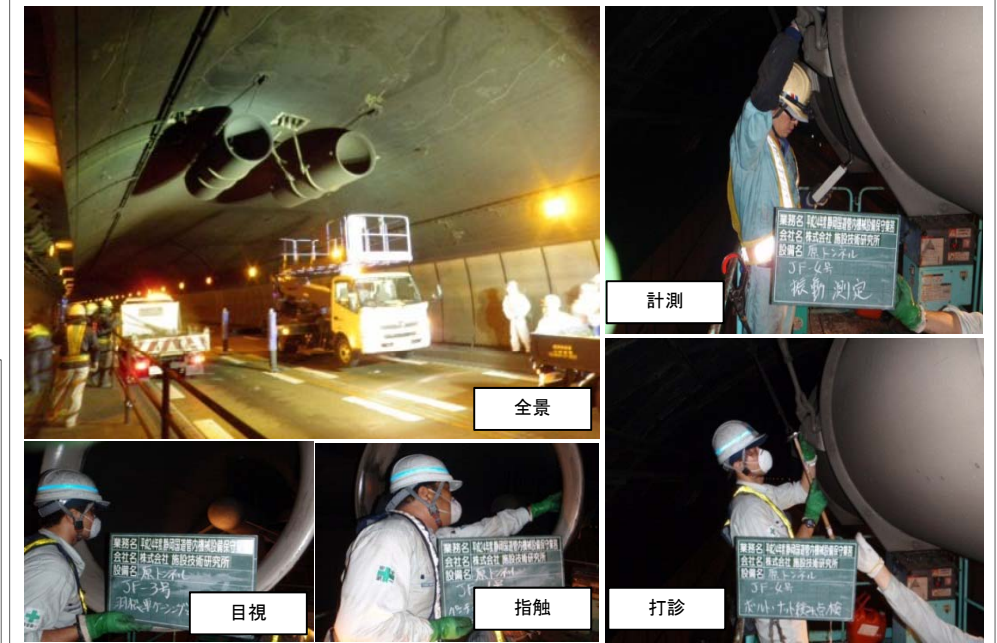
○ ジェットファン点検

- ・H20
換気設備年点検
- ・H21
換気設備年点検
ジェットファン5～8をオーバーホール
- ・H22
換気設備年点検
ジェットファン9～13をオーバーホール
- ・H23
換気設備年点検
ジェットファン14～17をオーバーホール
- ・H24.12
換気設備年点検
ジェットファン1～4をオーバーホール

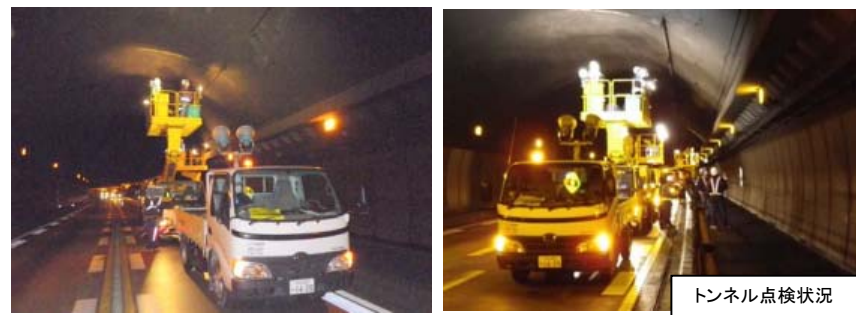
○ トンネル本体点検

- H14 トンネル本体点検
- H17 トンネル本体点検
- H19 トンネル本体点検
- H23 トンネル本体点検
- H24 トンネル緊急点検

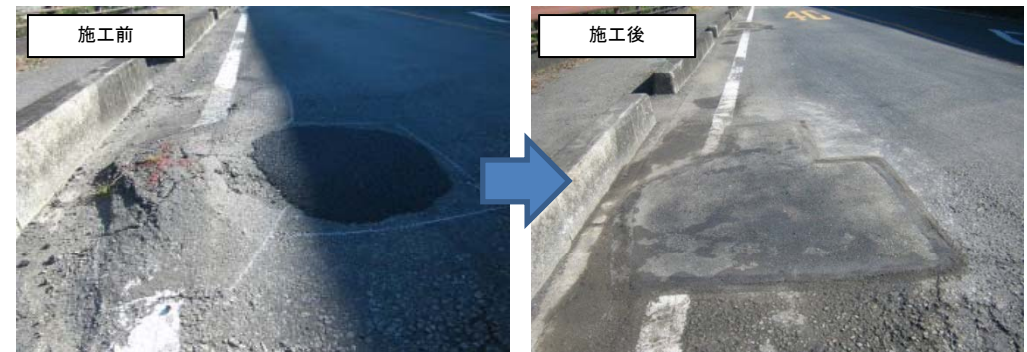
●欠損部補修

異常箇所詳細シート		中部地方整備局	静岡国道事務所	静岡国道維持出張所 (R4-2-2)
発見日時	平成24年12月17日 (月) 09:53			
道路種別	国道の補修・修繕			
区間	1号線 上下線 (下り) 側道			
区間番号 (地点)	175-2+0 (橋点) 175-2+0			
異常名	舗装陥凹 (真直)			
状況	ポットホール: 中心30cm×5.00m (橋上)			
写真				
補修作業内容	"真直" 素材で盛補			
補修作業方針	即時処置			
補修評価項目				
備考
