改善箇所説明図

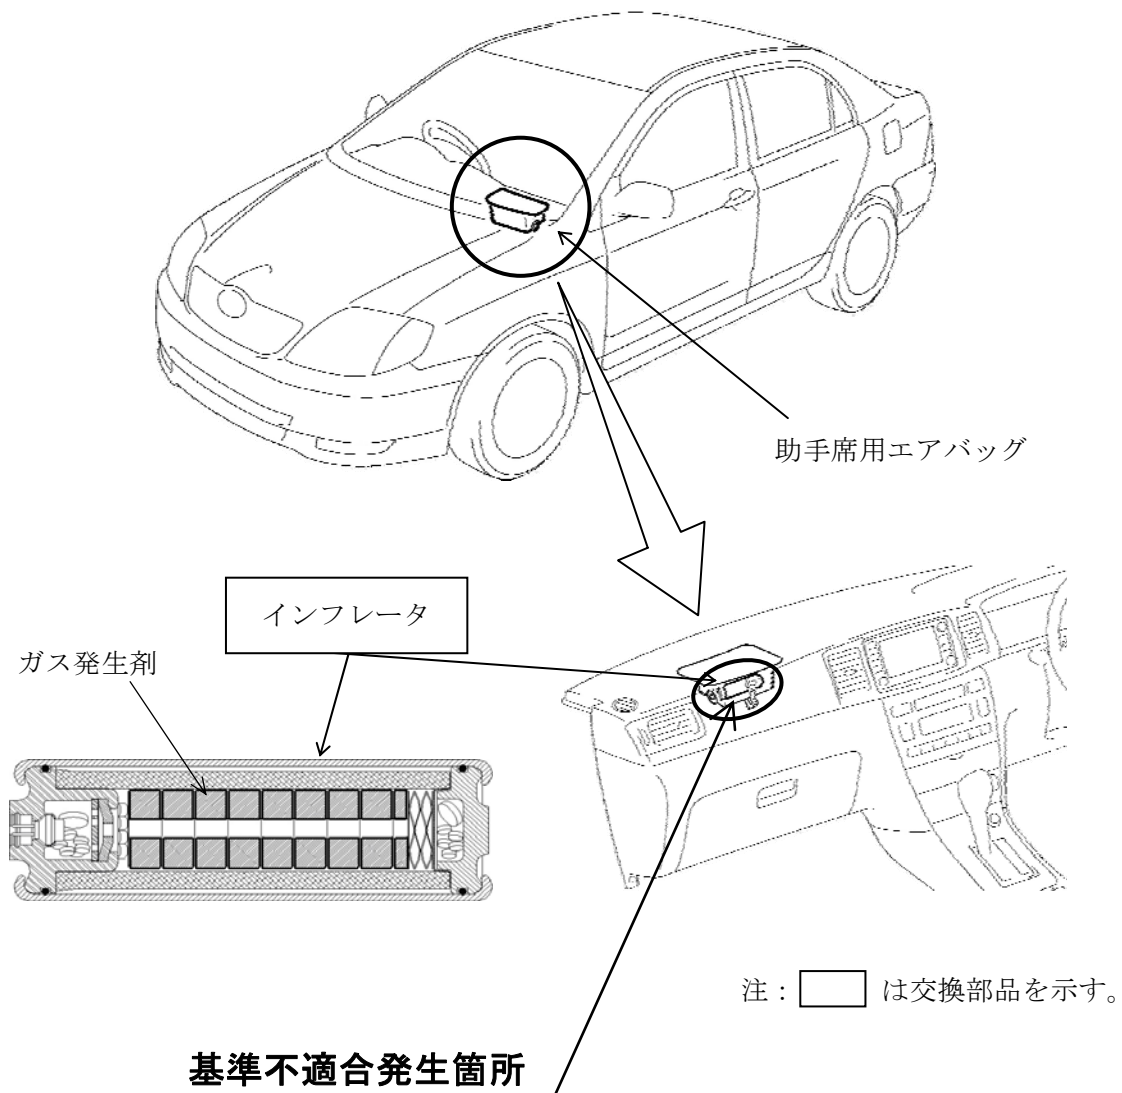
助手席用エアバッグのインフレーター（膨張装置）において、ガス発生剤の成型工程が不適切又は成型後の吸湿防止措置が不適切なため、密度が不足したガス発生剤が組み込まれたものがある。そのため、エアバッグ展開時にインフレーター内圧が異常上昇し、インフレーター容器が破損して飛び散り、出火するおそれがある。

全車両、当該インフレーターを良品に交換する。
