改善箇所説明図 ①

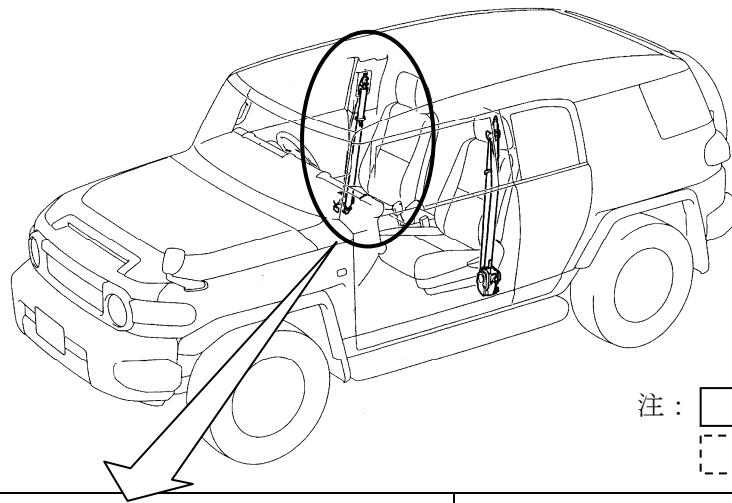
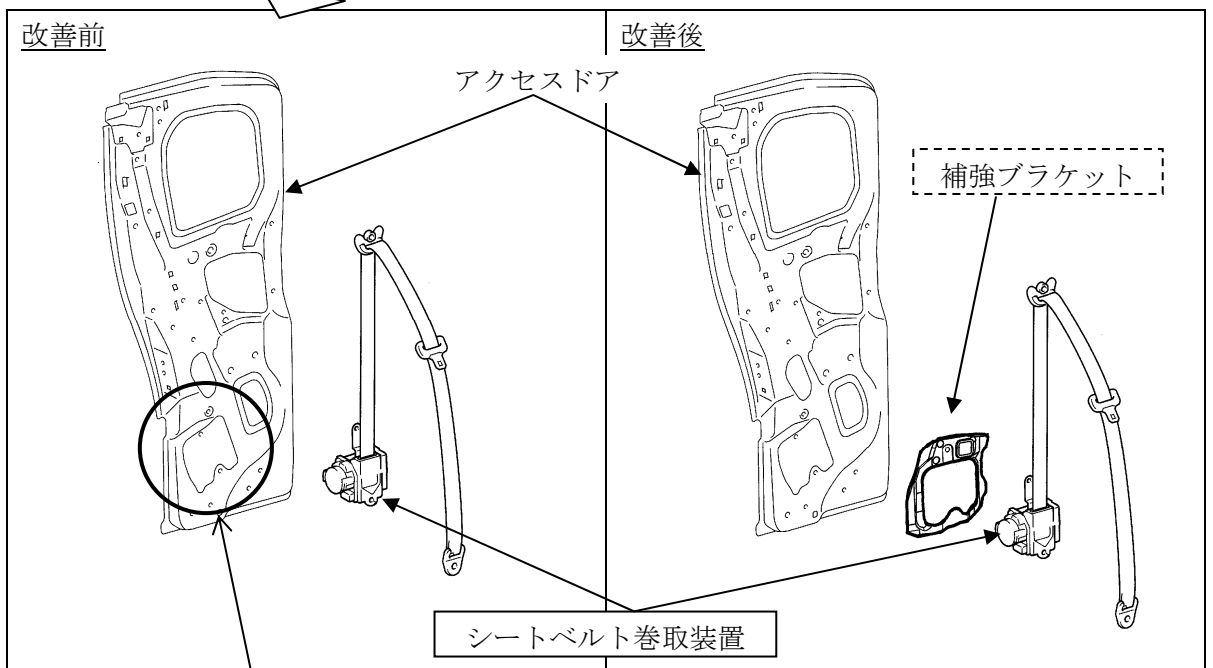
基準不適合発生箇所

後席アクセスドアにおいて、前席用シートベルト巻取装置取付部の強度が不足しているため、強閉操作を長期間繰り返すと、当該取付部が破損し、シートベルトが正常に作動しなくなるおそれがある。最悪の場合、シートベルト巻取装置が脱落し、シートベルトが使用できなくなる。

改善の内容

- 全車両、シートベルト巻取装置取付部に補強ブラケットを追加する。
- また、ドアパネルに亀裂がある場合は、シートベルト巻取装置を新品に交換する。

識別：改善済車両には車台番号打刻位置の右側に黄色ペイントを塗布する。
