事故の概要

社会資本整備審議会 昇降機等事故調査部会

平成25年2月8日 公表

- 発生日時：平成24年10月31日14時50分頃
- 発生場所：石川県金沢市広岡1丁目9番28号 アパホテル金沢駅前
- 概要：ホテル4階バックヤードに設置の人荷用兼非常用エレベーターで被害者が4階から地下1階に行こうとしたところ、4階に到着したエレベーターの扉が開いたまま上昇したため、乗降口から乗り込もうとしていた被害者の体がエレベーターの床面と乗降口に挟まれた。被害者は15時34分に救出されたが病院で死亡が確認された。

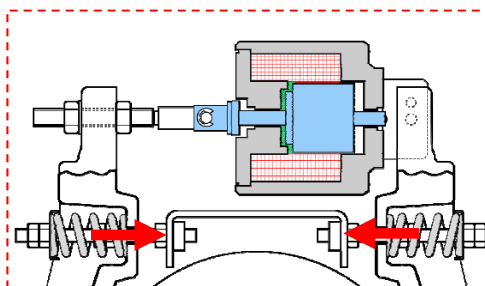
ブレーキ作動

ブレーキコイルに電流が流れない場合、ブレーキスプリングのばね力(左図赤矢印)により、ブレーキアームはブレーキドラムを保持する。

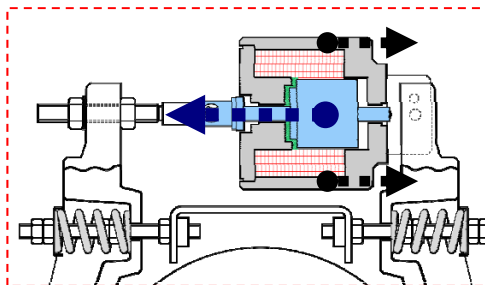
ブレーキ開放

ブレーキコイルに電流が流れ、吸引力により、ヨーク及びプランジャーはそれぞれ左図黒及び青矢印の方向に動くことで、ブレーキアームはブレーキドラムを開放する。
