平和台駅エレベーター主索破断事故への対応について

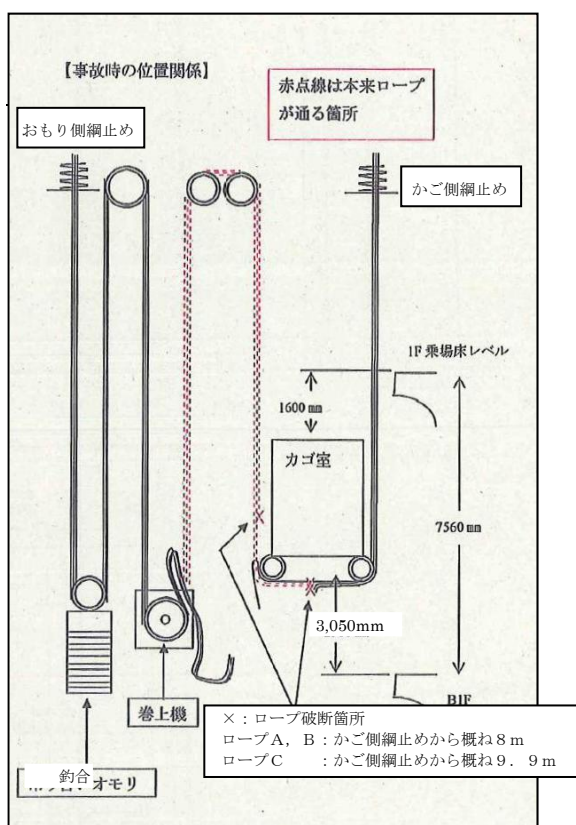
同報告書においては、本事故はエレベーターの主索が劣化していたにもかかわらず適切に点検が実施されることなく、劣化したまま使用し続けられたことにより、主索が破断し、かごが落下したものであると認められている。

図1 事故直後の状態

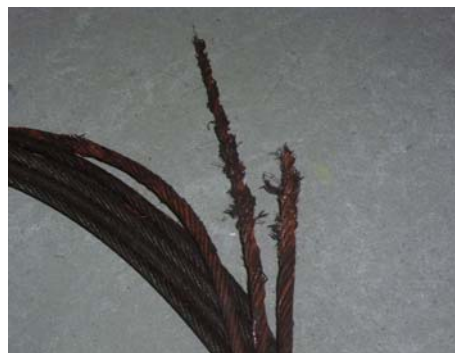
図2 ロープA、B破断部

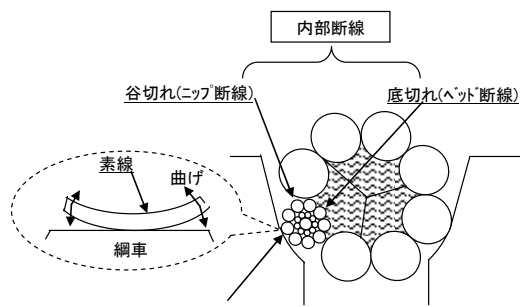
図3 ワイヤロープの素線断線の種類

<外部損傷(山切れ)>

ワイヤロープが網車状で曲げ摺動を受けることによる摩耗による断線であり、外部から目視点検により発見できる。

<内部損傷(谷切れ)>

ワイヤロープが、網車により繰り返し曲げられた場合に、素線相互の接触部で、素線相互が圧接ないし摺動して、摩耗することにより発生する断線。素線が破断しても表面にとび出しにくく、外部から目視による発見が困難な場合が多い。
