改善箇所説明図

自主改善対策

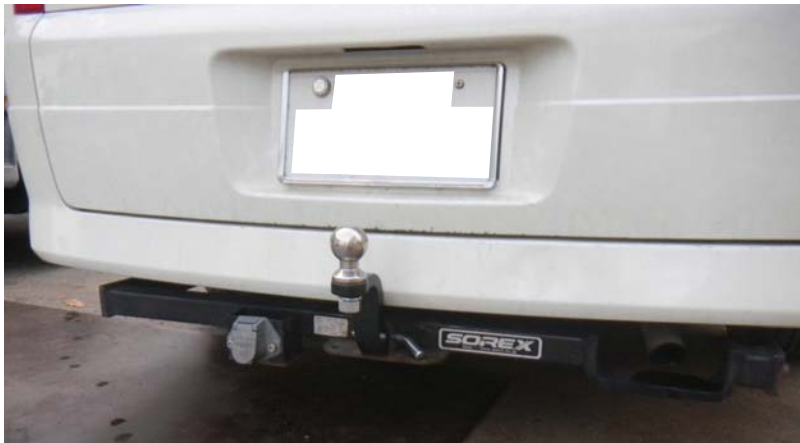
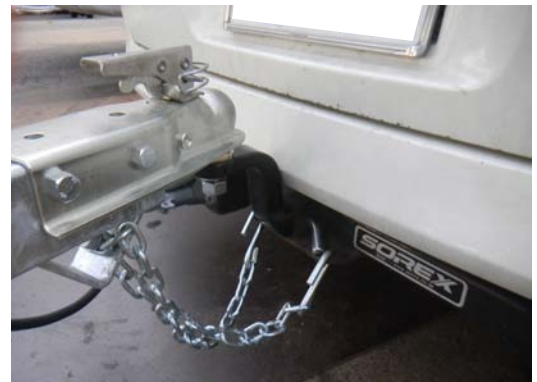
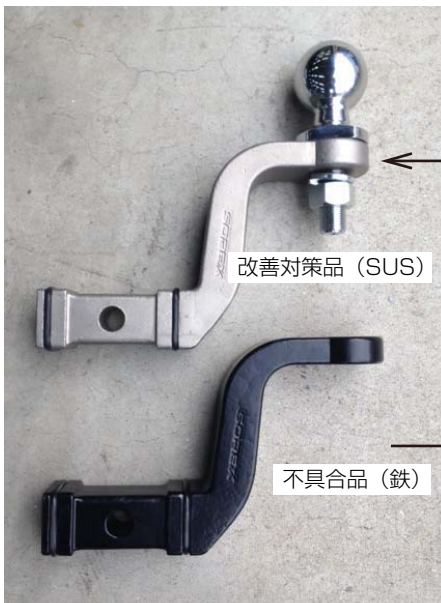
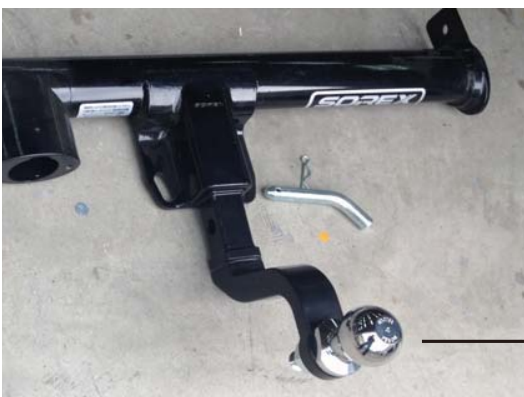
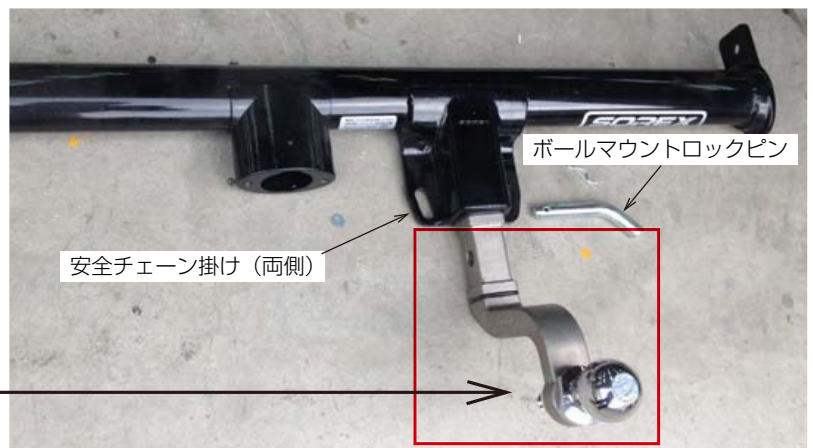
部品名 | ボールマウント

不具合の内容	後付け部品として販売した、ライトレーラ(車両総重量750kg以下)を牽引するための牽引装置の鋳鉄製ボールマウントにおいて、成形後の熱処理が不適切なため強度が不足しているものがある。そのため、そのままの状態で使用を続けると、走行中に発生する応力が繰り返し加わることで当該マウントに亀裂が入り、最悪の場合、当該マウントが破損し、車両連結部が外れるおそれがある。
改善の内容	全車両、ステンレス製のボールマウント(鉄製ヒッチボール付き)と交換する。
