平成24年度 建築基準整備促進事業 報告会

応募テーマ:17.「アスベスト対策に資する検討」

保温材、断熱材、スレート等のアスベスト含有建材の劣化等に伴う飛散性に関する調査報告

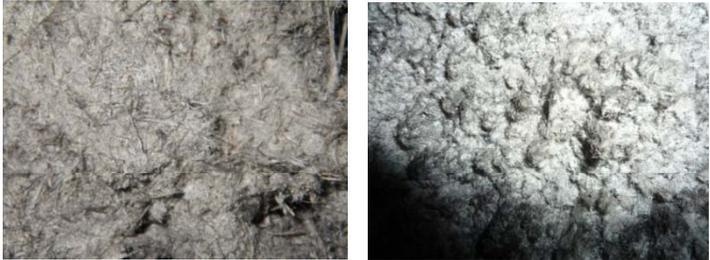
劣化 建材表面の全体に毛羽立ちが認められる

やや劣化 建材表面の全体に毛羽立ちが認められるものの程度は著しくない
局部的欠損

一部損傷 物品等の衝突と推定される局部的な欠損が認められる
浮き

一部劣化 漏水痕を伴う浮き、局部的に浮きが発生している

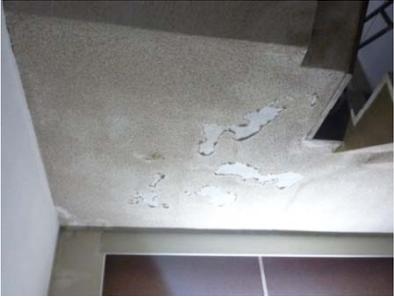
一部劣化 漏水痕を伴う剥落、 局部的に浮きが発生している

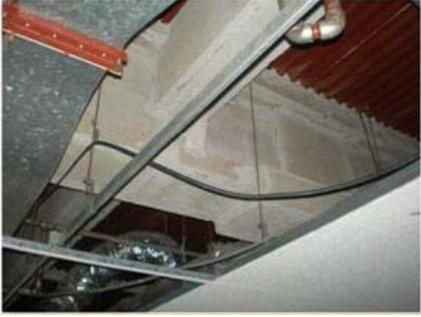
一部損傷 局部的に損傷箇所 があるものの全体的 には補修がなされ 良好な状態が保た れている。

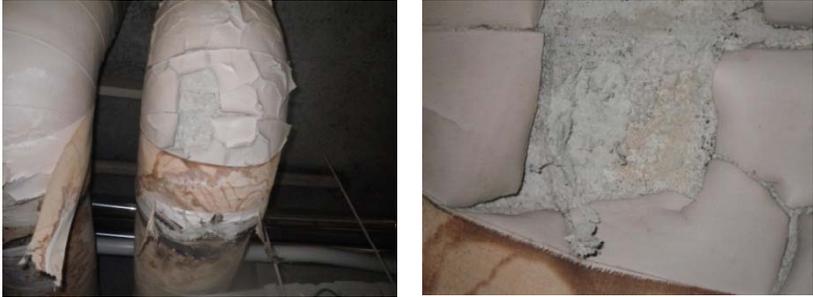
劣化 左は被覆材が剥落し保温材が露出している状況。右は露出した保温材の拡大写真。
表面材の剥落・繊維のくずれ

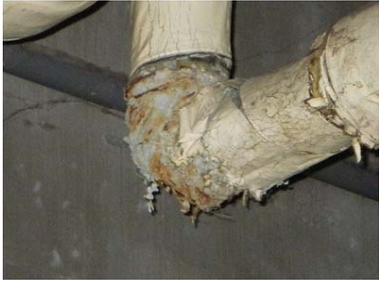
劣化 被覆材が剥落し、保温材も繊維がくずれている状況。

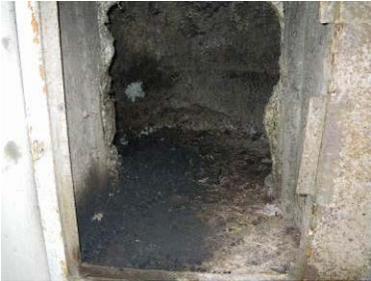
やや劣化 表面からはく落（目視可能範囲の）全面にみられるものの、煙突下部においてははく落片等が確認できなかったためやや劣化と判断した。
損傷

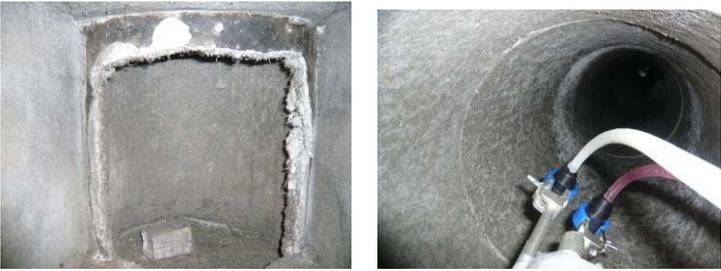
一部損傷 点検口（左図）において、カポスタックが引き裂かれて施工されている。上部（右図、点検口よりの見上げ）は健全
表面層の毛羽立ち

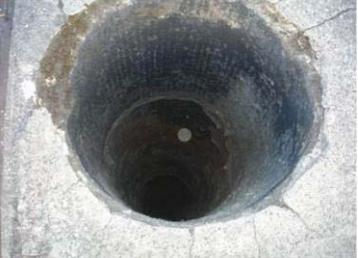
通常 ただし、一部で表面の毛羽立ちが確認された。

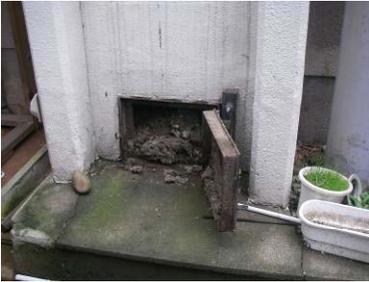
劣化 はく落した断熱材が点検口内に堆積し、煙道内が堆積物で塞がっている。
断熱材のはく落・堆積

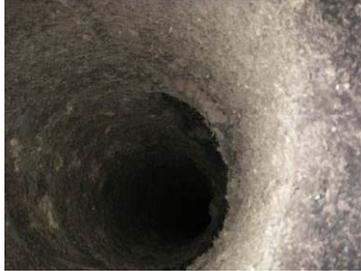
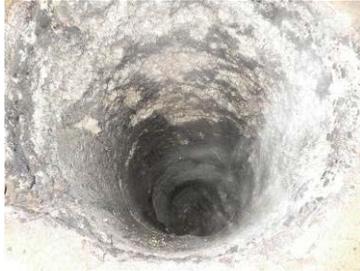
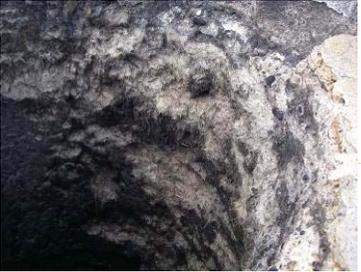
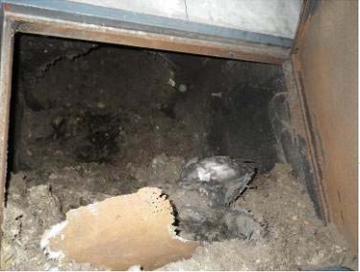
頂部付近の状況 点検口内部	著しく劣化 はく落した断熱材が底部、点検口外部及び煙道中に堆積。頂部、底部のいずれからかはく落が確認され、広範囲に及ぶことかつ層全体がはく落している部分があることから、著しく劣化と判断。

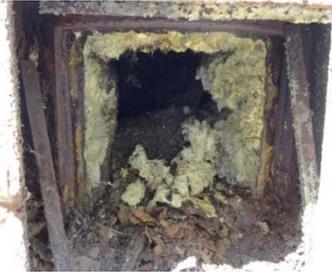
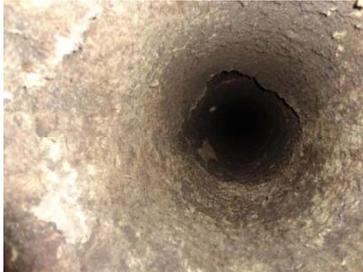
<p>煙突点検口 底部からの見上げ</p>	著しく劣化 煙突底部には、はがれた断熱材が溜まっていた。頂部は閉鎖されている。
断熱材のはく落・堆積

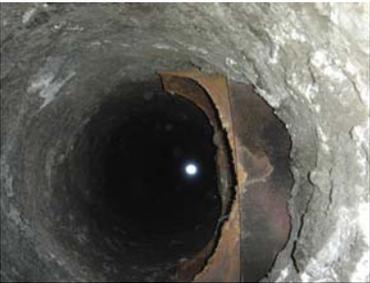
<p>底部からの見上げ</p>	著しく劣化 断熱材のはく落し、煙突底部には、はがれた断熱材が堆積していた。

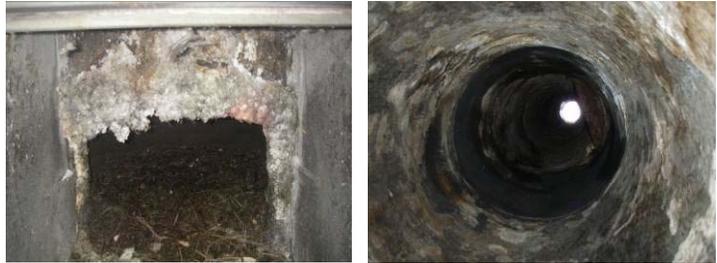
劣化 点検口上部の断熱材木口で煙突断熱材のうち、断熱材層がはく落し、煙突断熱材内側のライニング部（スレート）が露出している（写真左）。煙突断熱材ライニング部はスレートの変色、欠けがみられる（写真右）。また、底部にはく落した断熱材が堆積。
はく落

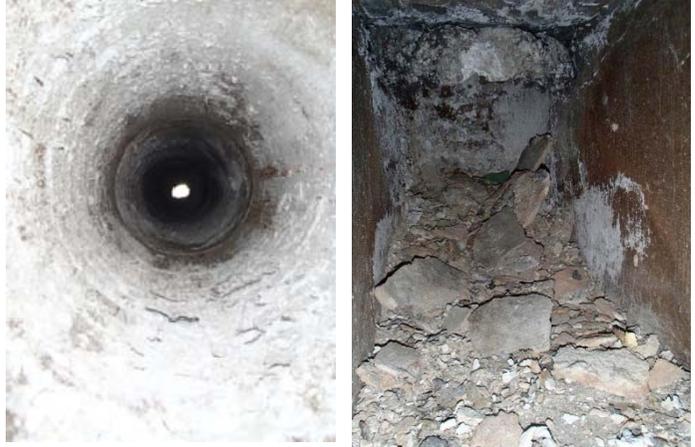
劣化 点検口内には劣化損傷したライニング材と断熱材が堆積している又白く劣化した断熱材が垂れ下がっている。陣笠が取付けてあるが、頂部からの目視ではコンクリート面が上部からみられた。

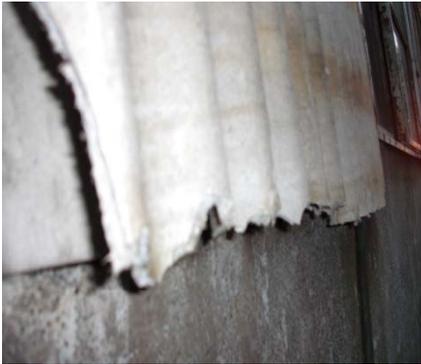
一部損傷 端部のわれは物品の衝突等が原因と推定されるため損傷と判断した。
繊維のくずれ

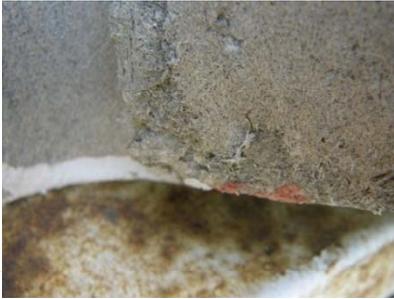
劣化
毛羽立ち 表面の

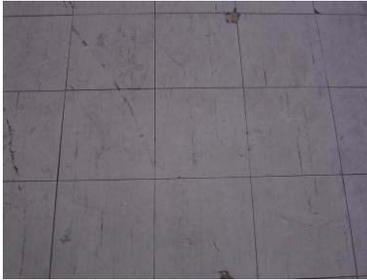
一部損傷 端部に欠けが見られ、部分的に損傷している
