改善箇所説明図

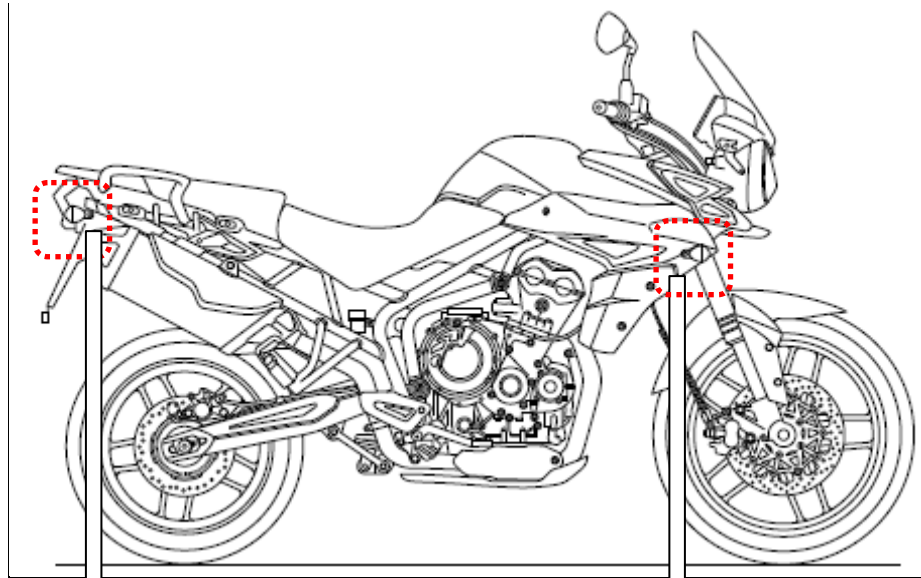
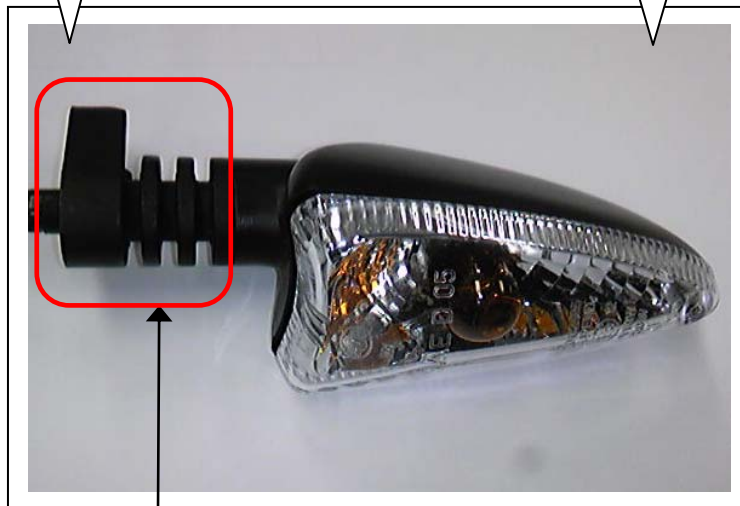
方向指示器全体

取付部分

前後部の方向指示器の樹脂製取付部分の原料が不適切だったため、強度が不足しており、振動や衝撃により取付部分に亀裂が発生する可能性がある。そのままの状態で使用を続けて亀裂が進行すると、取付部分が破断して方向指示器がぶら下がる可能性がある。

全車両、前後部の方向指示器の取付部分を良品と交換する。
