改善箇所説明図②

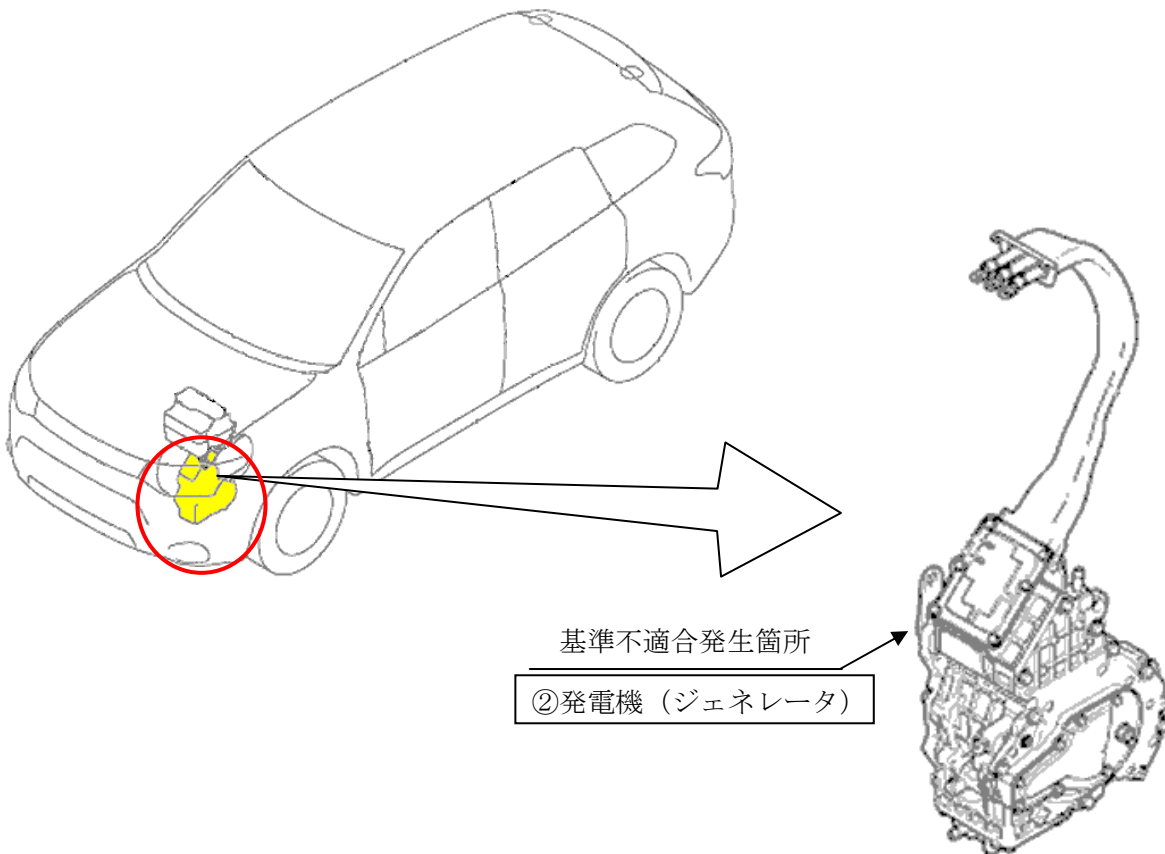
発電機（ジェネレータ）及び原動機（駆動用フロントモータ）のエアリーク検査システムにプログラムミスがあり、検査判定不良品が市場に流出した。そのため、オイル漏れが発生し、発電機（ジェネレータ）内のベアリングが潤滑不良となり破損し、最悪の場合、フェールセーフ状態（発電不可となり出力制限し、最高速度を50km/hに制限する走行状態）となり、再始動不可となる場合がある。

注：図中の 内は、交換する部品を示す。

全車両、発電機（ジェネレータ）を良品に交換する。

識別：運転席ドアローヒンジ（ドア側）の下側取付ボルト頭部に白または黄色のペイントを塗布する。
