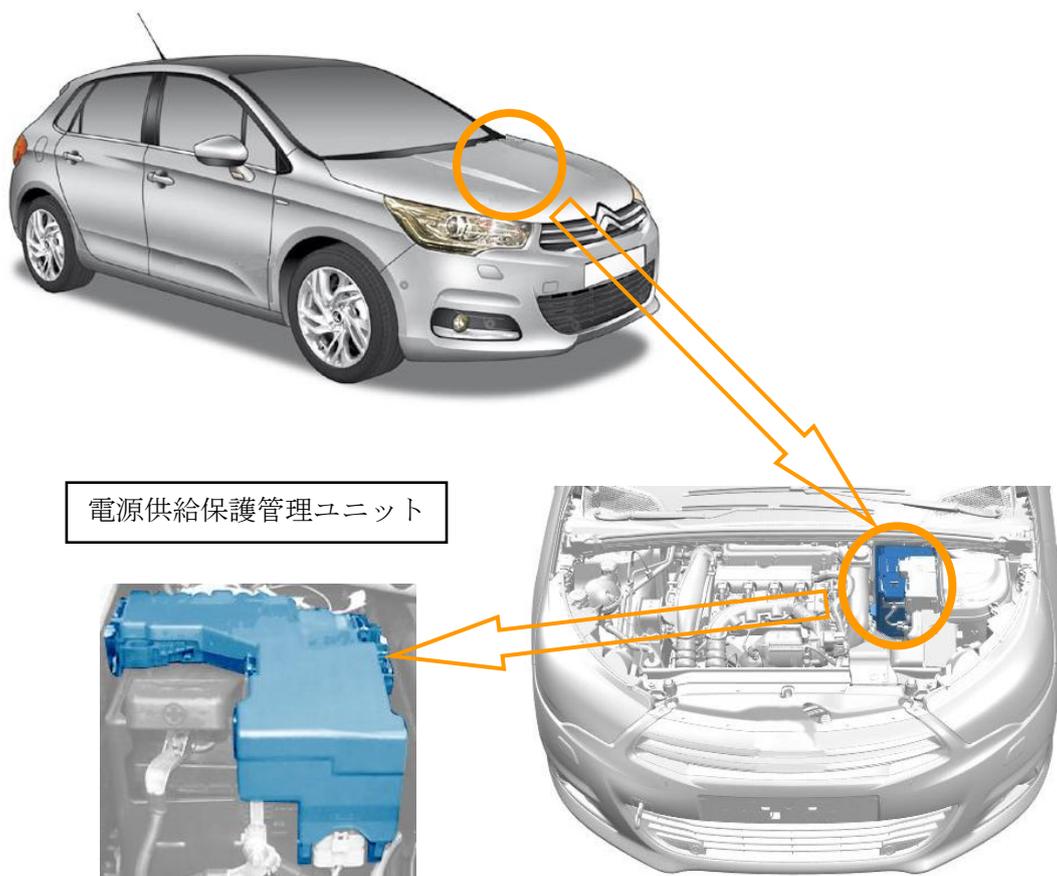
① 改善箇所説明図

電源供給保護管理ユニット

注： 識別番号の点検・交換をする部品を示す

電源供給保護管理ユニットにおいて、ソフトウェアが不適切なものがあるため、エンジン始動に必要な電源が当該ユニットから供給されず、エンジンが始動しないことがある。

全車両、電源供給保護管理ユニットの製造識別番号を点検し、該当する識別番号のものは電源供給保護管理ユニットを良品と交換する。

対策済車両には、運転者席側ドア開口部のドアロックストライカー付近に外 - 1926 のステッカーを貼付する。

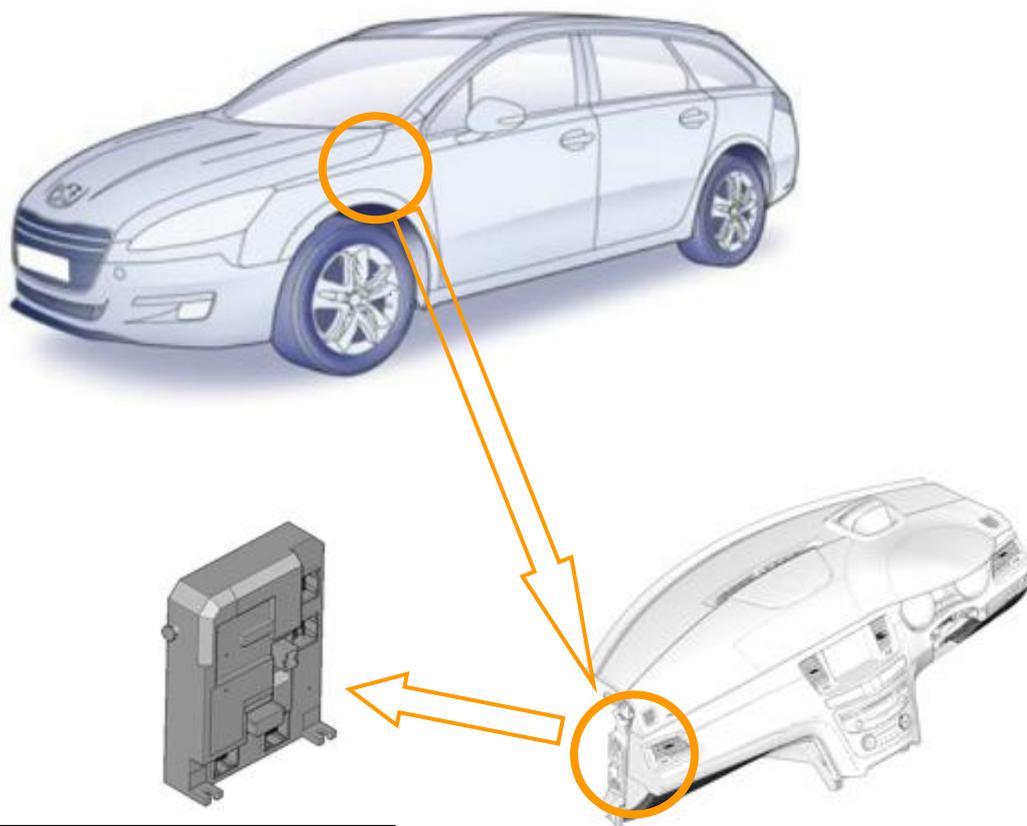
② 改善箇所説明図

ボディー電装品制御ユニット

注： はソフトウェアの書き換えを行う部品を示す

ボディー電装品制御ユニットのソフトウェアが不適切なため、エンジンを始動させようとした際に、ステアリングロック解除の信号を受けてもエンジン始動に必要な信号を当該ユニットが発せず、エンジンが始動しないことがある。

全車両、ボディー電装品制御ユニットのソフトウェアを書き換える。

対策済車両には、運転者席側ドア開口部のドアロックストライカー付近に外 - 1926 のステッカーを貼付する。
