## 改善箇所説明図

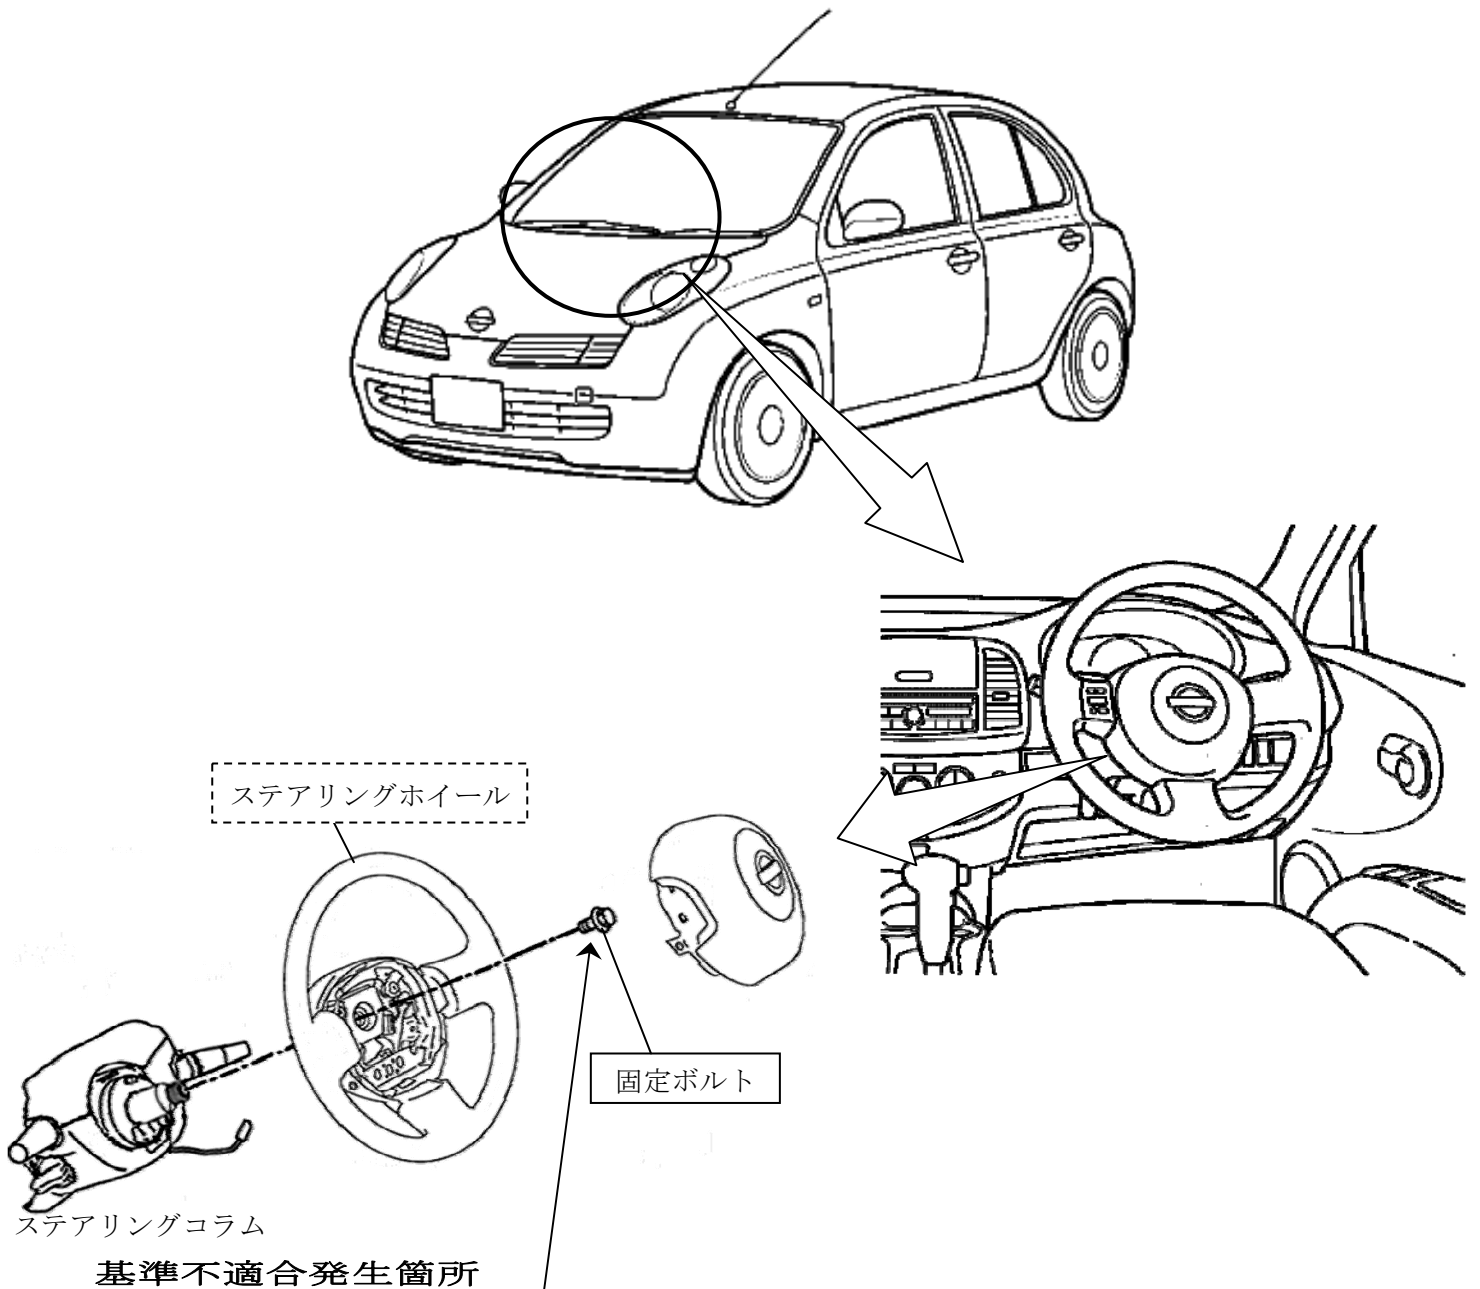
ステアリングホイールにおいて、固定ボルトの締め付けが不適切なものがあるため、走行中の振動等により当該固定ボルトが緩んで、ステアリングホイールとステアリングコラムのセレーション勘合部でガタが発生することがある。そのまま使用を続けると、当該セレーション勘合部が摩耗してガタが更に大きくなり、最悪の場合、ハンドル操作ができなくなるおそれがある。

全車両、当該固定ボルトを適切なトルクで締め付ける。なお、当該ボルトが緩み、ガタが発生している場合は、ステアリングホイールを新品と交換し、適切なトルクで締め付ける。

識別：銀色のシールをモデルナンバープレートの右横に貼り付ける。
