改善箇所説明図

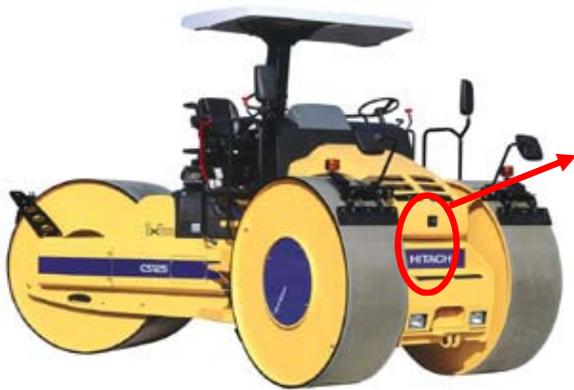
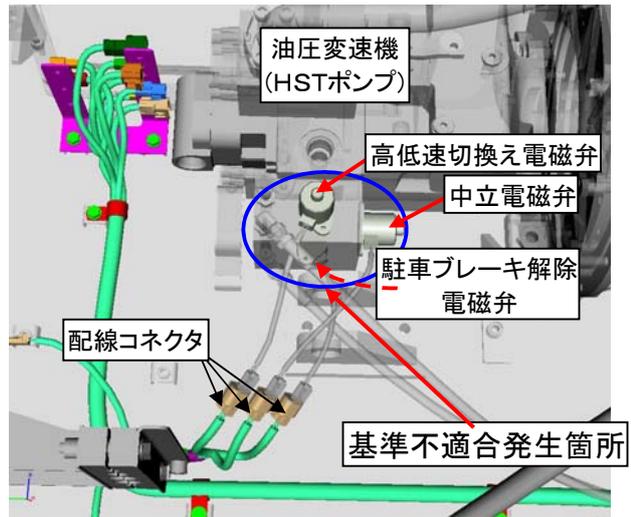
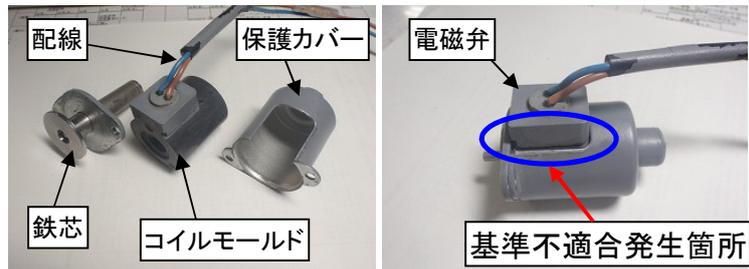
(改善前)

ロード・ローラーに搭載している電磁弁の構成部品であるコイルモールド及び配線の固定方法が不適切なため、コイルモールドが走行中の機械振動によって磨耗する場合があります。そのままの状態で使用を続けると、コイルモールドの磨耗が進行して内部の配線が露出して短絡するため電源ヒューズが切れて電磁弁が作動しなくなる。

リコール対象車両に電磁弁は3個搭載されており、作動しなくなる電磁弁により以下の①～③の不具合が発生する。

- ① 高低速切換え電磁弁が作動しなくなると、高低速切換えができなくなる。
- ② 中立電磁弁が作動しなくなると、変速機を自動で中立状態にすることができなくなる。
- ③ 駐車ブレーキ解除電磁弁が作動しなくなると、走行中・停止中を問わず駐車ブレーキが作動したままとなる。

いずれの電磁弁が短絡しても、電源ヒューズは共通であるため①～③が同時に発生し、③の駐車ブレーキ解除不能によって走行不能となる。

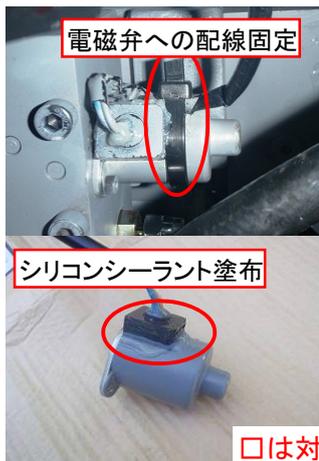
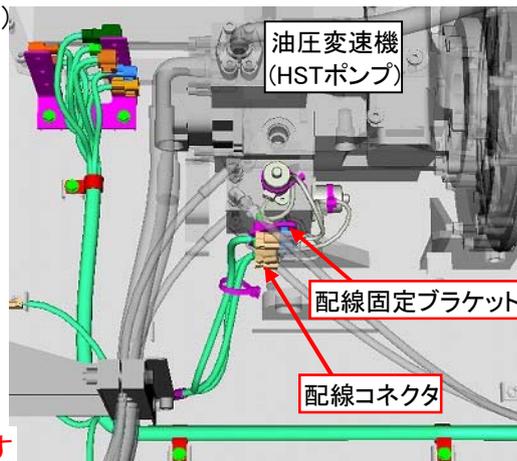
(改善後)

□は対策部品を示す

全車両、電磁弁の保護カバーに配線を固定し、油圧変速機に配線固定ブラケットを増設して配線コネクタを固定する。また、電磁弁のコイルモールドと保護カバー間にシリコンシーラントを塗布する。

識別：電磁弁への配線固定と配線固定ブラケットに配線コネクタを取付けたことにより識別とする。
