## 改善箇所説明図③

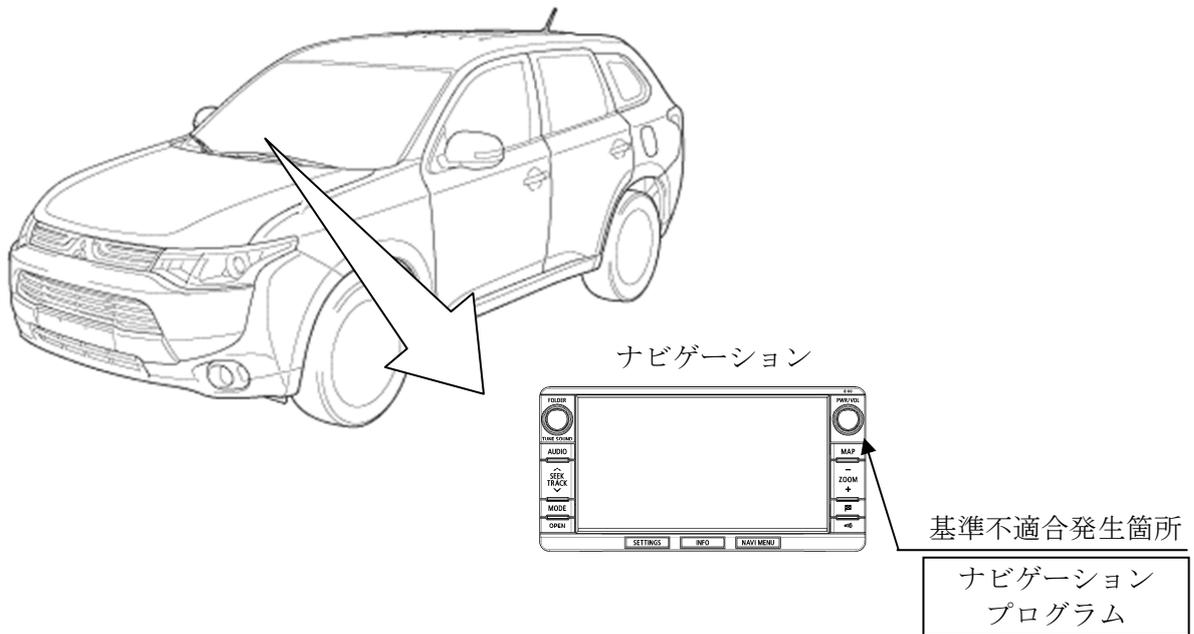
工場装着のナビゲーションシステム装着車両において、ナビゲーションのプログラムが不適切なため、カメラスイッチ操作を行ってもナビゲーション画面がサイドビューカメラ画像に切り替わらない場合があります、このとき、直前直左の状態を確認できない。

注：図中の  内がプログラムを書き換える部品を示す。

全車両、ナビゲーションのプログラムを対策品に書き換える。

識別：ブレーキペダルアームの右側面に白または黄色のペイントを塗布する。
