改善箇所説明図①

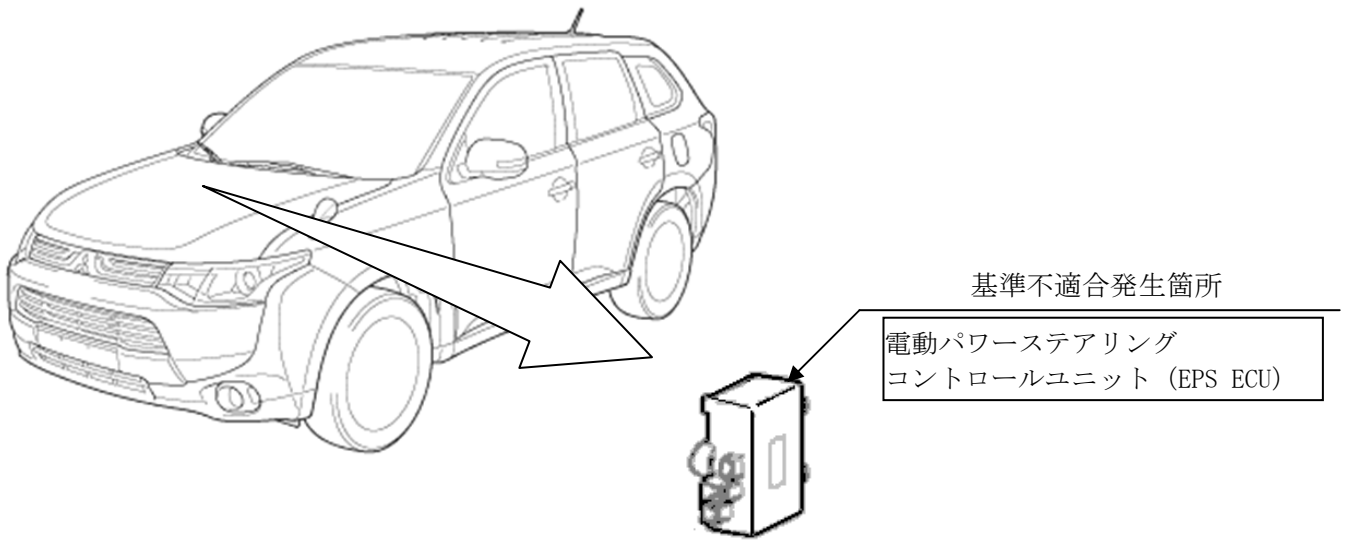
電動パワーステアリングコントロールユニット (EPS ECU) 内部のマイコン電源電圧を監視する回路の素子の製造工程が不適切なため、素子が特性不良となったものがある。そのため、電源電圧監視回路が誤作動し、インフォメーション画面に「パワーステアリングシステム点検」を表示するとともに、EPS のアシスト機能が停止し、ハンドルの操舵力が増大するおそれがある。

注：図中の 内を対象部位を示す。

全車両、EPS ECU を対策品に交換する。

識別：ブレーキペダルアームの右側面に白または黄色のペイントを塗布する。
