## 改善箇所説明図

### リアサスペンション

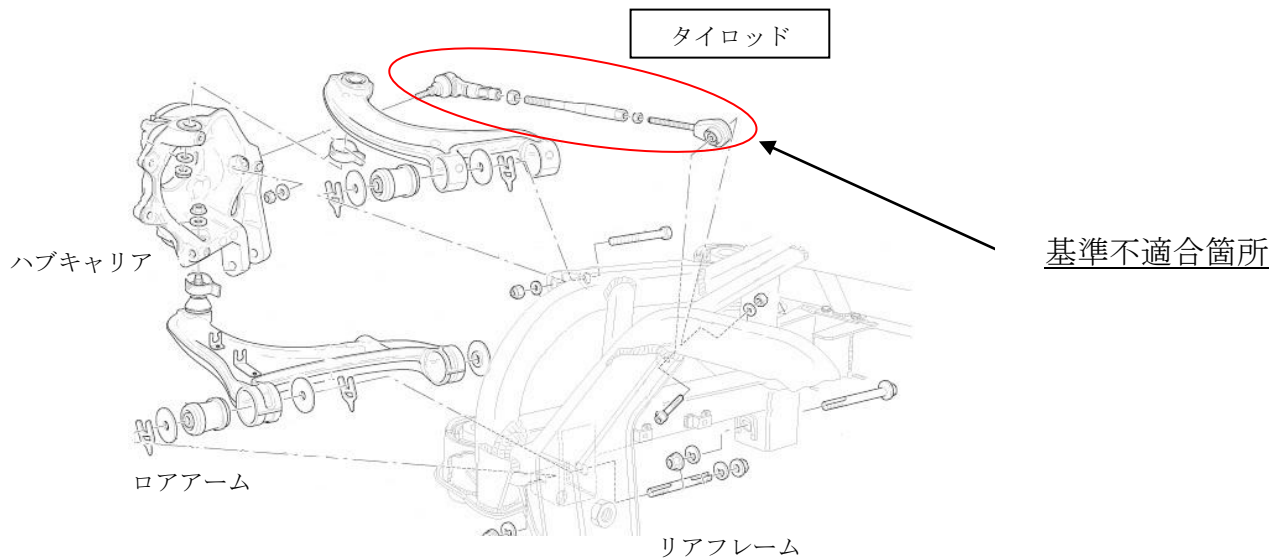
後輪のトーインを調整するタイロッドにおいて、防錆処理が不適切なものがある。そのため、タイロッドのねじ山部分に錆が発生して締め込み部分が緩むことで、異音が発生したり、高速旋回時の走行安定性が損なわれるおそれがある。

そのままの状態で使用を続けると、タイロッドの締め込み部分が外れて、最悪の場合、通常走行においても走行安定性が損なわれるおそれがある。

全車両、後輪の左右のタイロッドを良品と交換する。
