改善箇所説明図

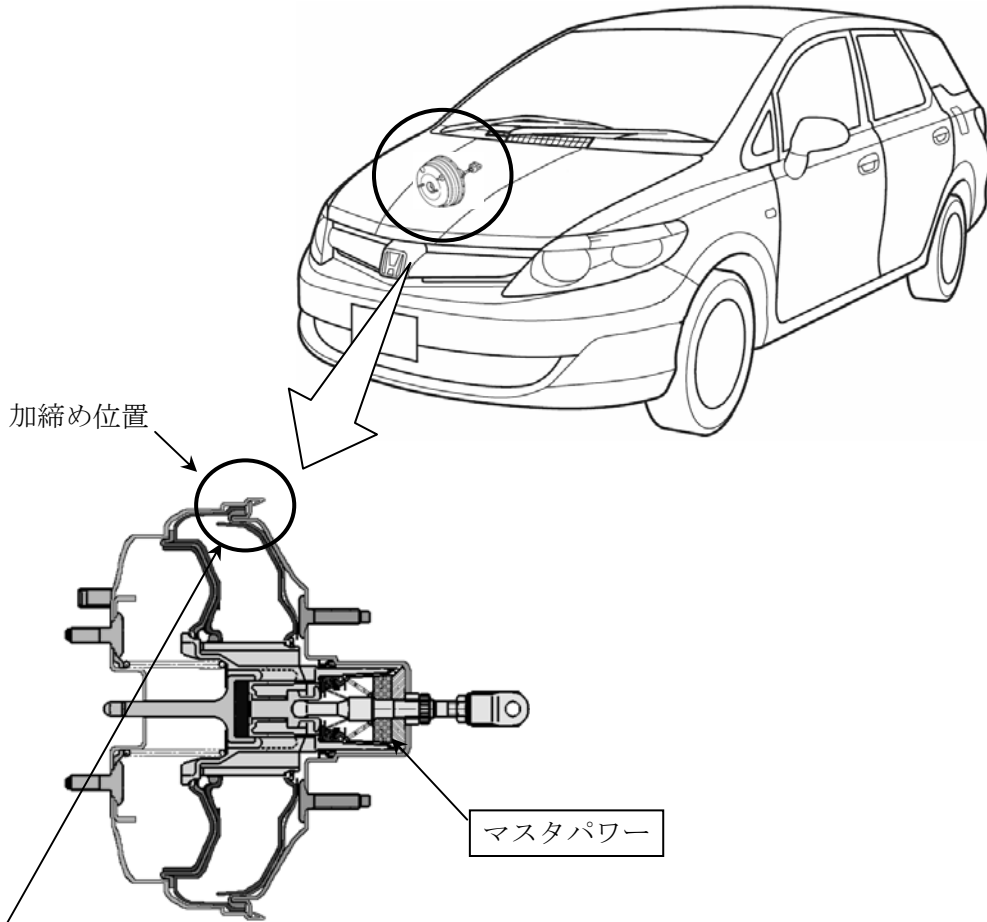
基準不適合発生箇所

負圧式ブレーキ倍力装置（マスタパワー）において、製造工程でのマスタパワーの筐体加締め位置が不適切なため、ブレーキペダルを踏むとマスタパワー内の負圧を保持するシールがずれ、負圧が保持できなくなるものがある。そのため、ブレーキを踏んだ際に、運転者の予測より制動停止距離が伸びるおそれがある。

全車両、マスタパワーの筐体移動量を点検し、点検基準を外れるものはマスタパワーを良品と交換する。
