改善箇所説明図

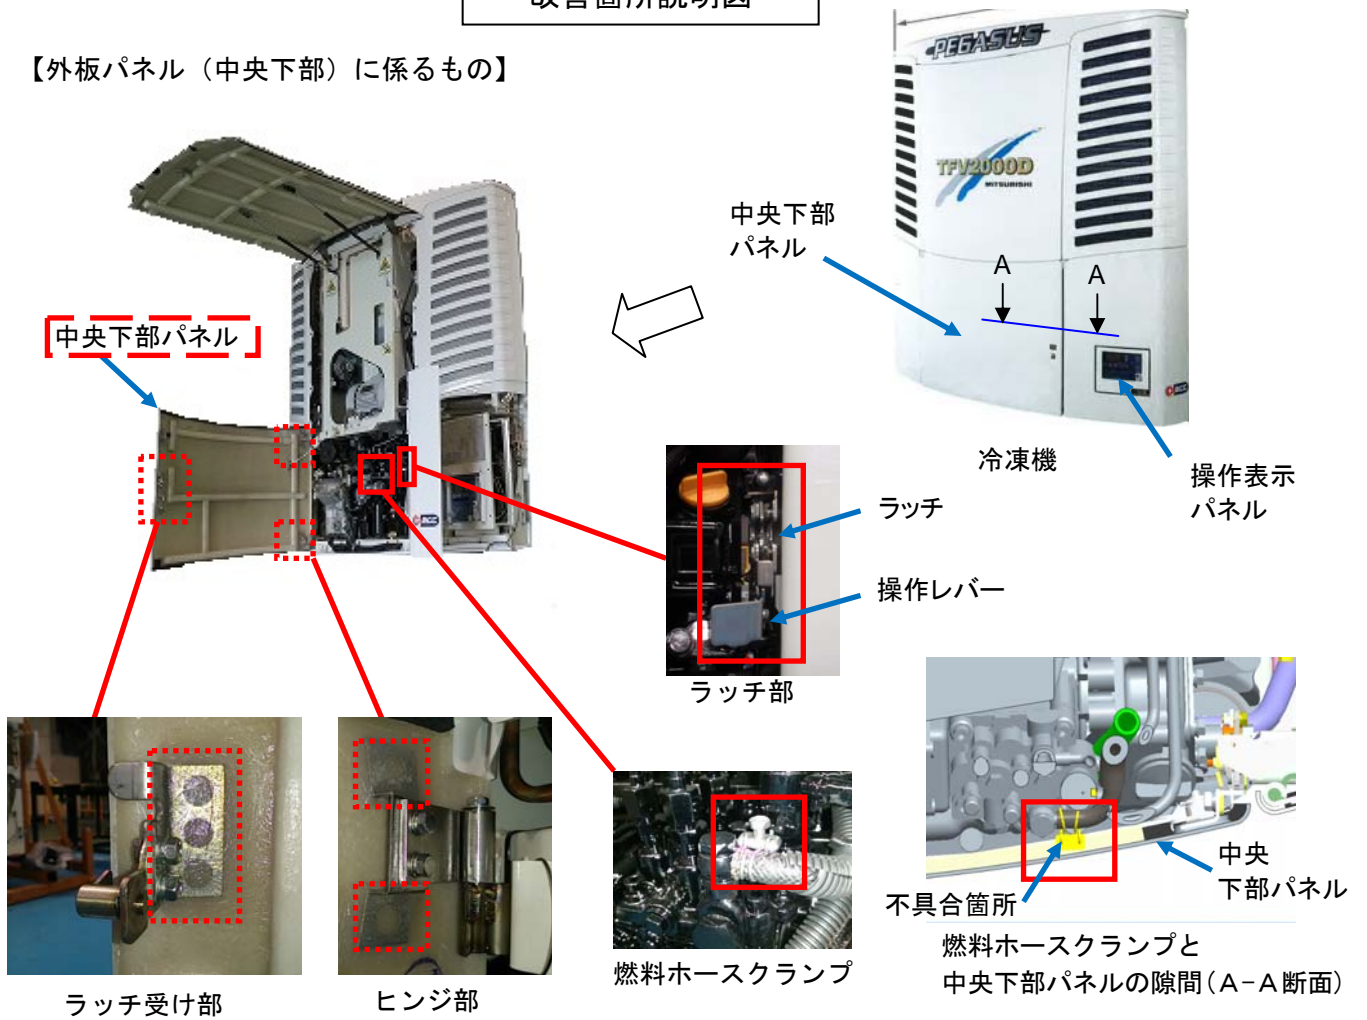
【外板パネル（中央下部）に係るもの】

- ① 大型自動車用に販売した冷凍機において、以下の原因により外板パネルが開き、最悪の場合、外板パネルのヒンジが破損し、外板パネルが脱落するおそれがある。
 - ・ 走行振動等によりラッチ解除用の操作レバーの操作力を超える衝撃が印加された場合、ラッチのロックが外れる。
 - ・ 燃料ホース固定用クランプ向きが不適切なため、外板パネル（中央下部）のラッチ部付近のパネルと燃料固定用クランプの隙間がなく、ラッチの受け部に無理な応力がかかるものがある。そのままの状態で使用を続けると、ラッチの受け部が破損する。
 - ・ 外板パネル（左右下部）のラッチ解除用ワイヤ部の腐食や異物が付着することにより摺動抵抗が増大しラッチが不完全ロックになる。
- ② 大型自動車用に販売した冷凍機において、走行振動等によりラッチ及び操作レバーに解除力を超える衝撃が印加された場合、外板パネル（中央下部）のラッチのロックが外れるとともに外板パネルが開き、最悪の場合、外板パネルのヒンジが破損し、外板パネルが脱落するおそれがある。

- ①の対象機については、以下(1)～(7)の改善措置を実施する。
 - (1) 外板パネル（中央下部）のラッチ部を対策品（固定力大）に交換する。
 - (2) 燃料ホース固定用クランプ向きを変更し、外板パネルとの隙間を拡大する。
 - (3) 外板パネル（中央下部）と冷凍機フレームを金属ワイヤで接続する。
 - (4) 外板パネル（左右下部）にボルト固定（2箇所）を追加する。
 - (5) 外板パネル（左右下部）のラッチ解除用ワイヤとワイヤアウト部入口にグリスを塗布する。
 - (6) 外板パネル（中央及び左右下部）に、ラッチ位置を指示するラベルを貼付する。
 - (7) 改善措置実施時に、ラッチ受け部及びヒンジ部に損傷（周辺外板パネルを含む）を確認した場合は、外板パネルを交換する。また、ラッチ解除用ワイヤに作動不良を確認した場合は、当該ワイヤ一式を交換する。
 - ②の対象機については、以下(1)～(2)の改善措置を実施する。
 - (1) 外板パネル（中央下部）のラッチ部を対策品（固定力大）に交換する。
 - (2) 外板パネル（中央及び左右下部）に、ラッチ位置を指示するラベルを貼付する。
- なお、①及び②の改善措置については、(1)の対策品の供給に時間を要するため、当該対策品が供給されるまでの間の暫定対策として、ラッチ部の交換以外の改善措置を先行実施し、ラッチ部の対策品が供給可能となった時点で、(1)の対策措置を実施する。

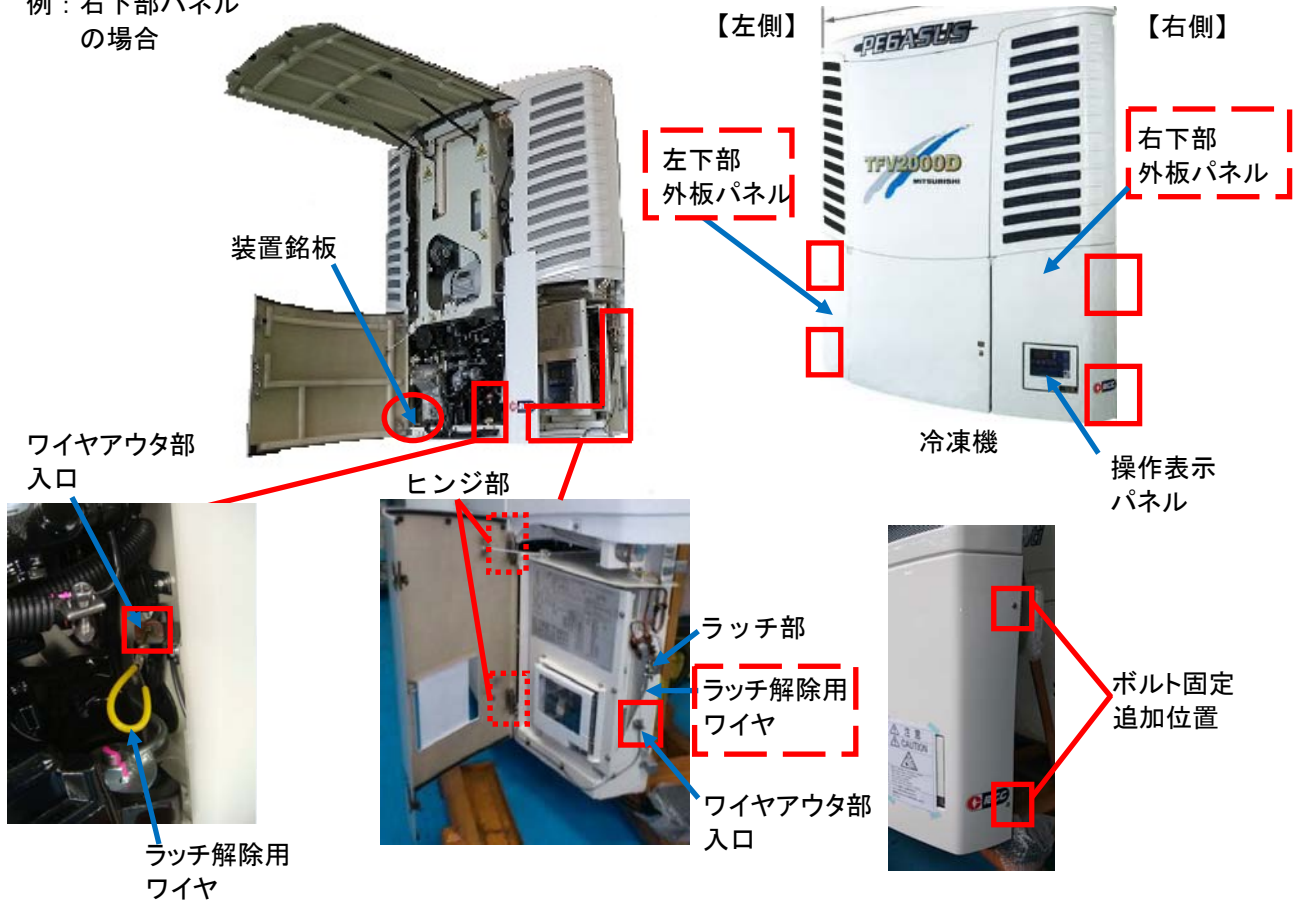
【外板パネル（左右下部）に係るもの】

例：右下部パネルの場合

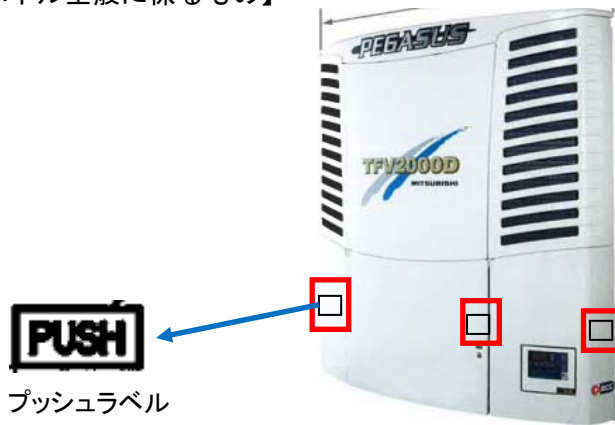
【外板パネル全般に係るもの】

ラッチ位置を指示するラベル
(プッシュラベル) の貼付位置
