## 改善箇所説明図

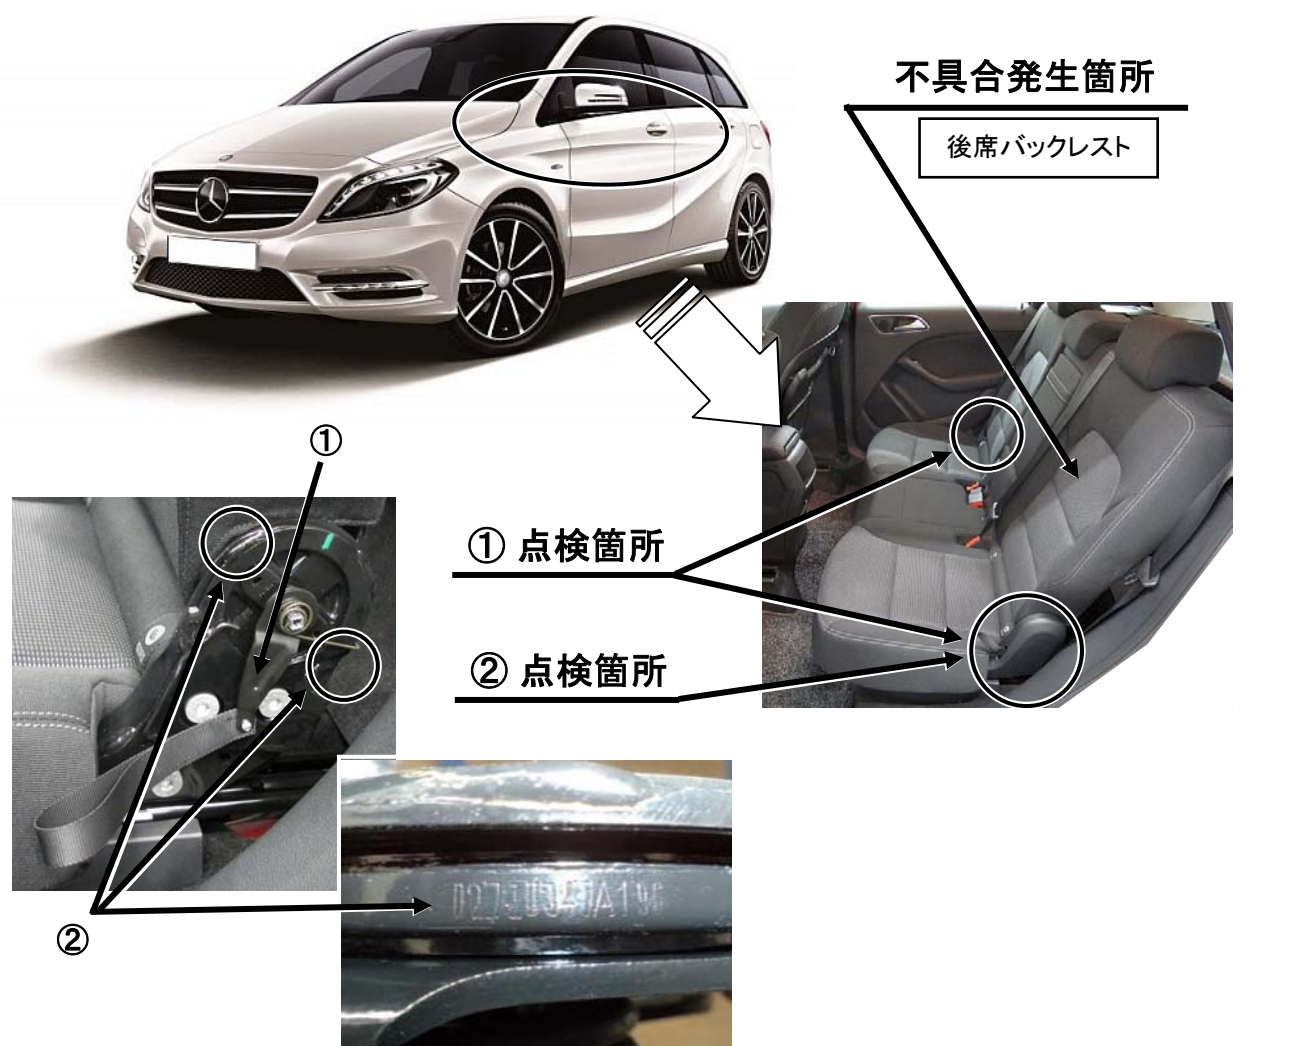
注：  は交換作業を行う部品を示す

- ① 後部座席バックレストにおいて、角度調節機構の構成部品の加工が不適切なため、バックレストが完全にロックされないものがある。そのため、事故等で強い力がかかった際にバックレストが前方へ倒れることがあり、最悪の場合、倒れたバックレストにより乗員が怪我を負うおそれがある。
- ② 後部座席バックレストにおいて、角度調節機構の構成部品の溶接が不適切なものがある。そのため、事故等で強い力がかかった際に溶接が剥がれて、バックレストのロックが緩んで前方へ倒れることがあり、最悪の場合、倒れたバックレストにより乗員が怪我を負うおそれがある。

全車両、後部座席バックレストを点検し、不具合品の場合は、バックレストを良品に交換する。
