## 改善箇所説明図

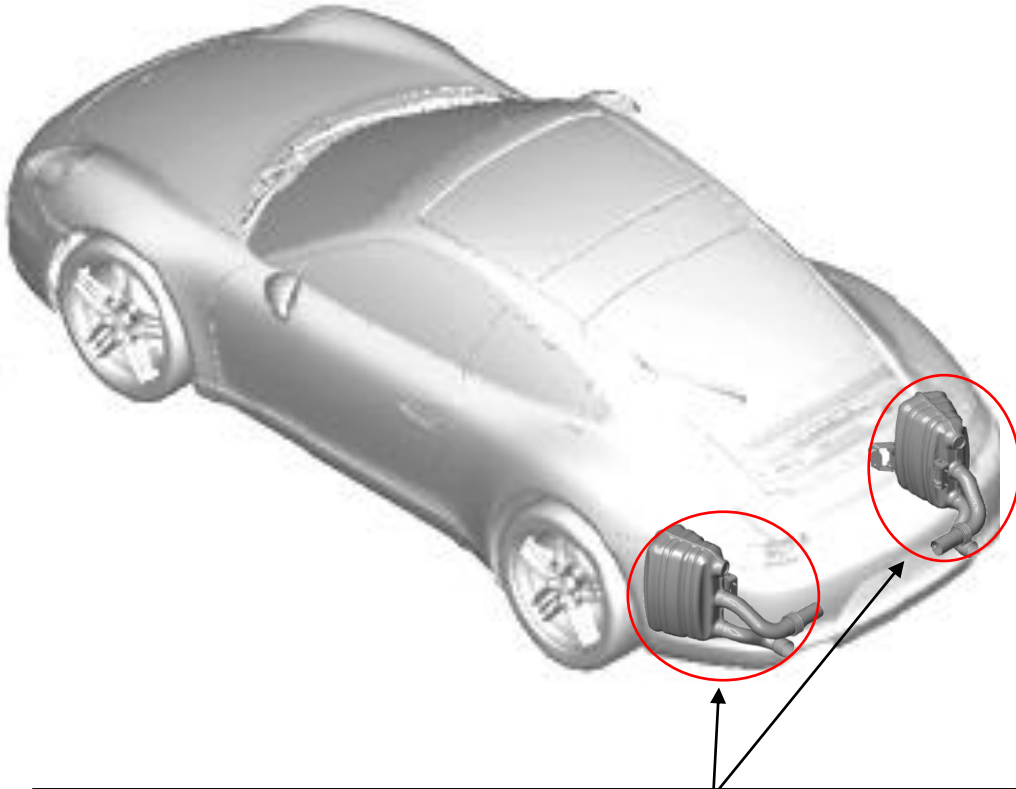
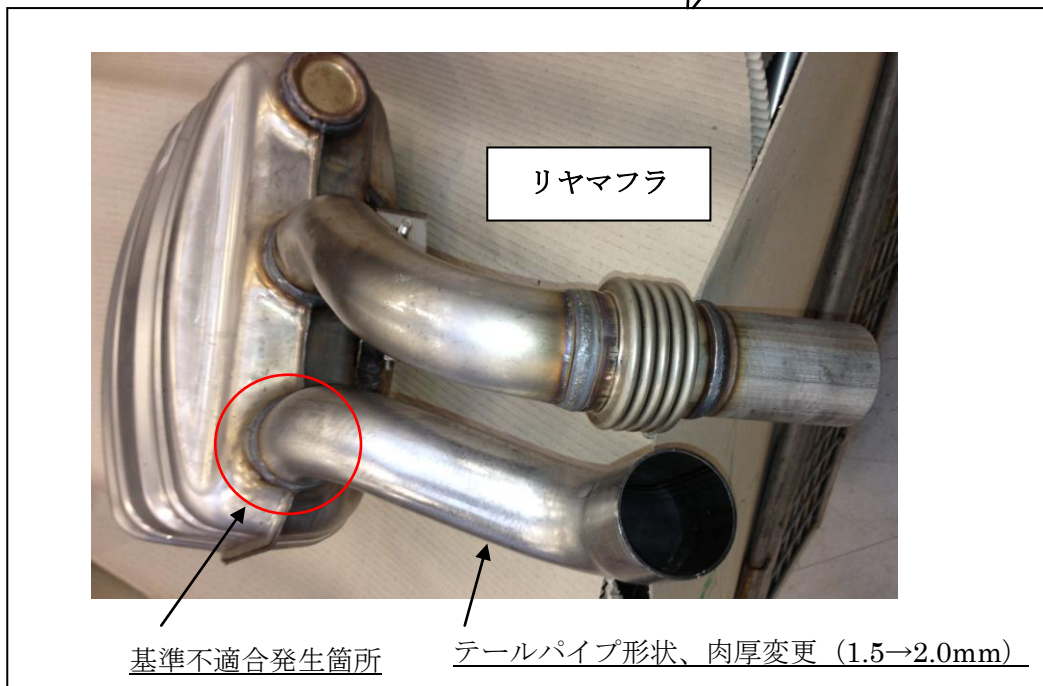
左右のリヤマフラ出口のテールパイプの肉厚が不足しているため、走行時の振動により亀裂が生じ、最悪の場合、テールパイプが脱落するおそれがある。

全車両、左右のリヤマフラを対策品に交換する。
