# 改善箇所説明図

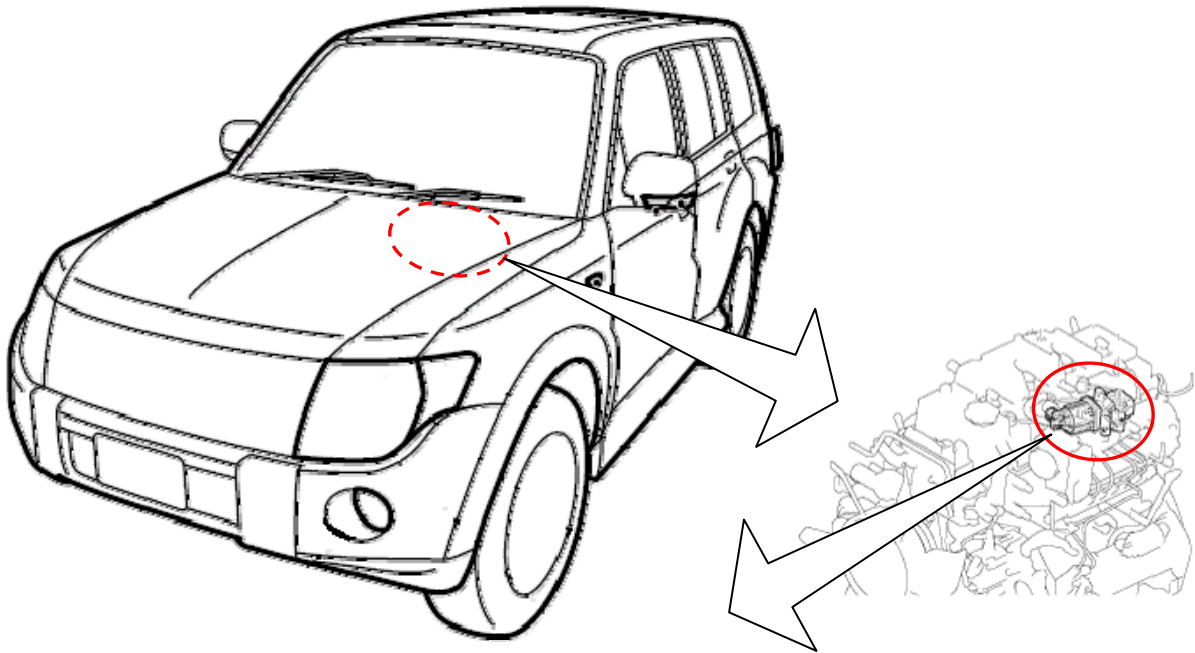
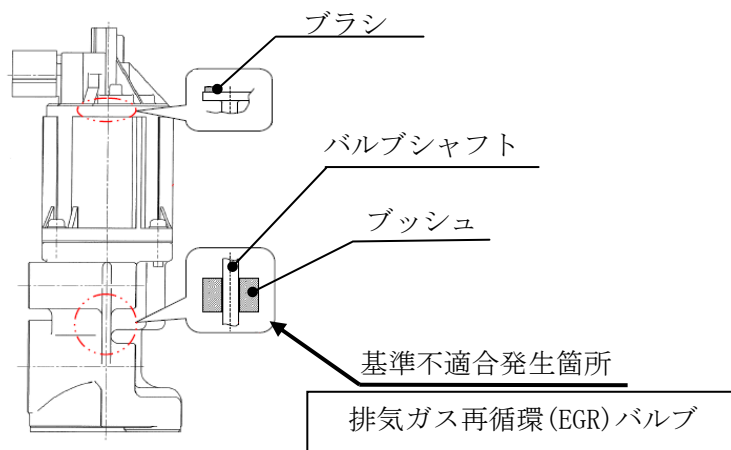
排気ガス再循環 (EGR) バルブにおいて、バルブシャフト部にあるブッシュのシール構造が不適切なため、バルブシャフト作動時にシール性が低下し、排気ガスがモータ内に侵入する場合があります。その後、モータ内部にあるブラシが異常摩耗することにより導通不良が発生すると、EGR バルブの機能が停止し、エンジン警告灯が点灯する。

全車両、排気ガス再循環 (EGR) バルブの外観形状を確認し、シール構造変更前品の場合には対策品と交換する。

識別：EGR バルブの取付けボルト 4 本の頭部に白または黄色のペイントを塗布する。
