- 平成25年7月25日にインドネシア国マルク州のワイエラ川の天然ダムが決壊し、下流のネグリ・リマ村に甚大な被害が発生。
- 平成25年8月2日にインドネシア政府より、残存する天然ダムの危険度評価と今後の対応に関する技術的支援の要請。
- 平成25年8月18日から7日間、土砂災害専門家による現地調査団（5名）を現地に派遣

インドネシア政府に対する技術的助言

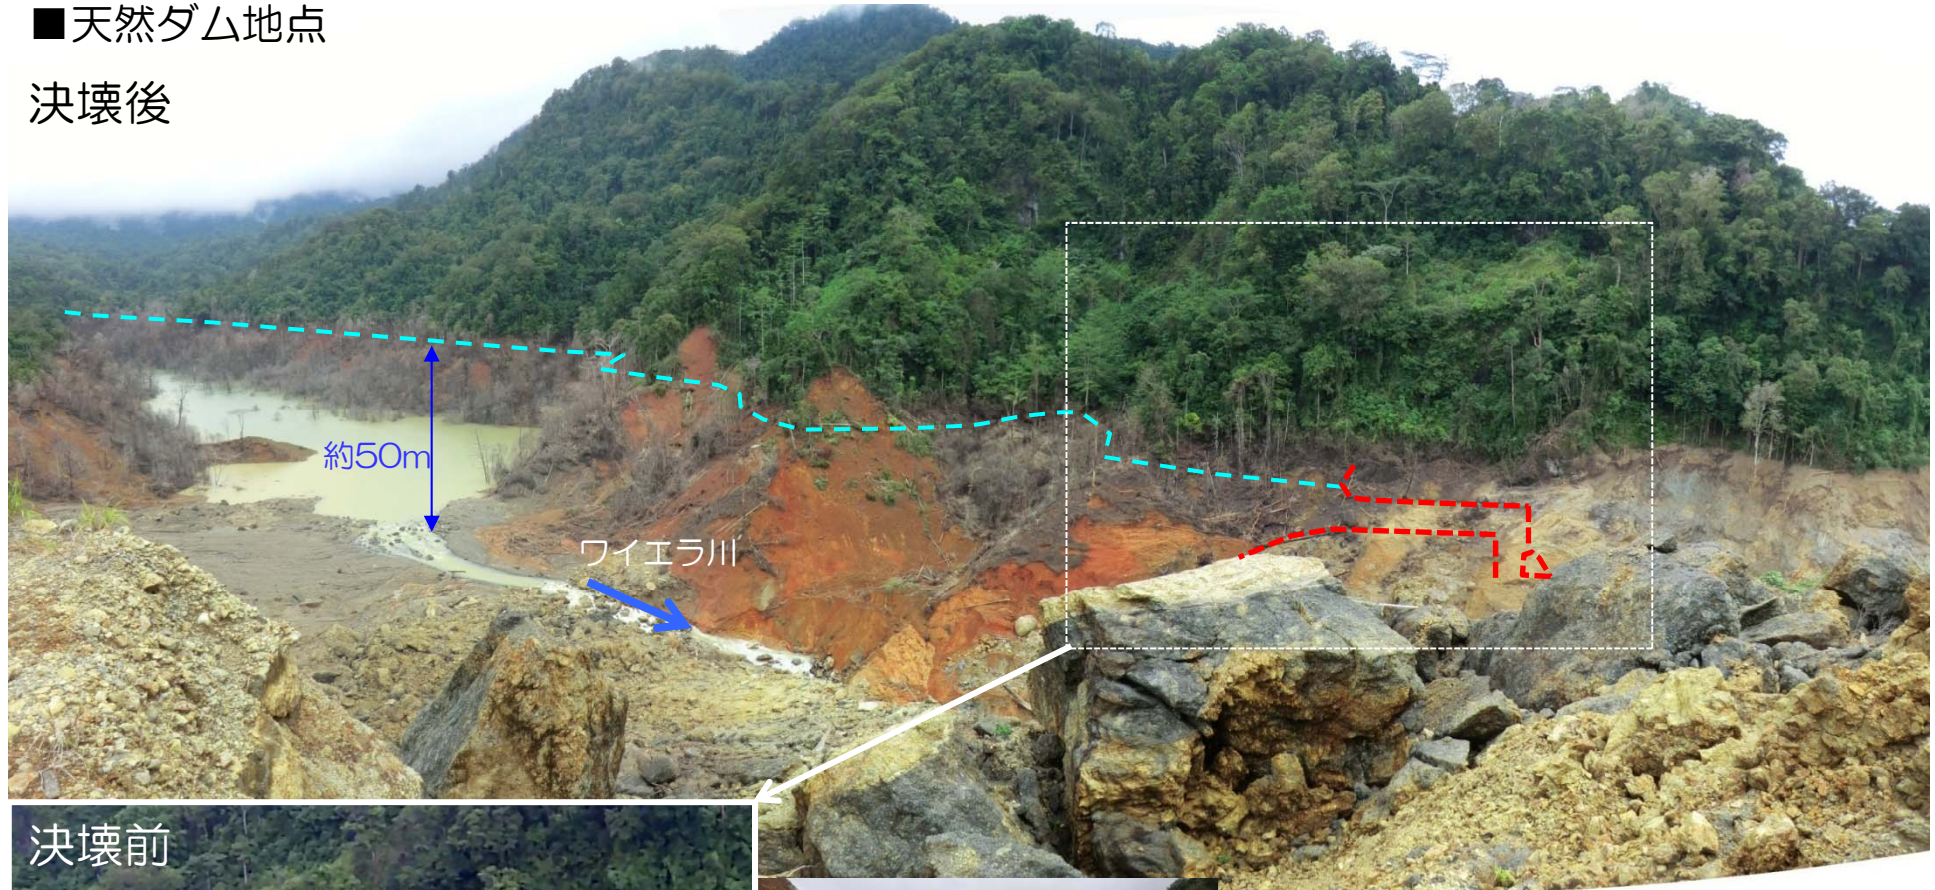
決壊後

■天然ダム地点

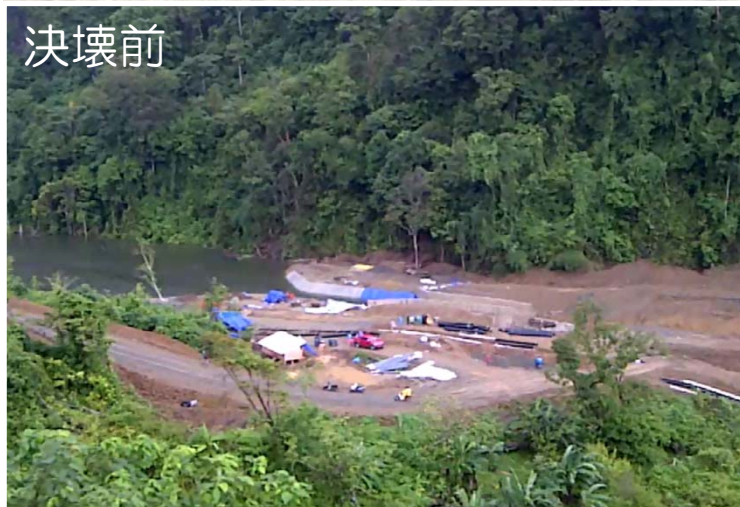
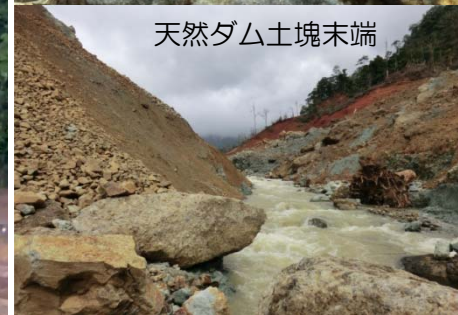
決壊前

天然ダム土塊末端

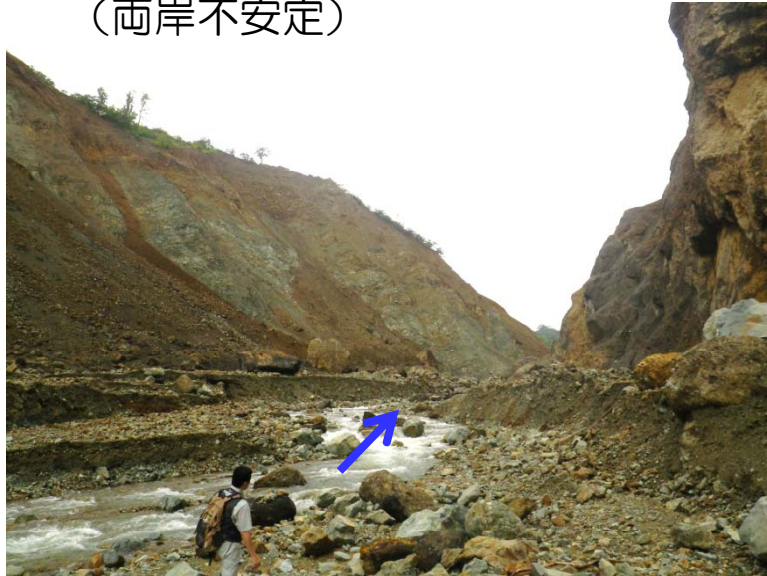
- 越流によって生じた流路の兩岸は、比高が高く（約100m）、急勾配（約40°）で不安定な状態にあり、崩壊により再閉塞するおそれが高い。
- 下流河道には、20mの河床上昇が確認された地点もある等、大量の不安定土砂が堆積しており、次期洪水により土砂流出が懸念される。
- 下流氾濫範囲では、河道が完全に埋没しており、次期出水時にどの方向にも洪水が流れる恐れがある。
- 今後必要なハード対策は以下のとおり。

■越流によって生じた流路
(両岸不安定)

第1段階 河道の掘削と導流堤の整備（河道を固定することで洪水流を安定化させ、下流住民の洪水被害を減らすことを目的とする。）

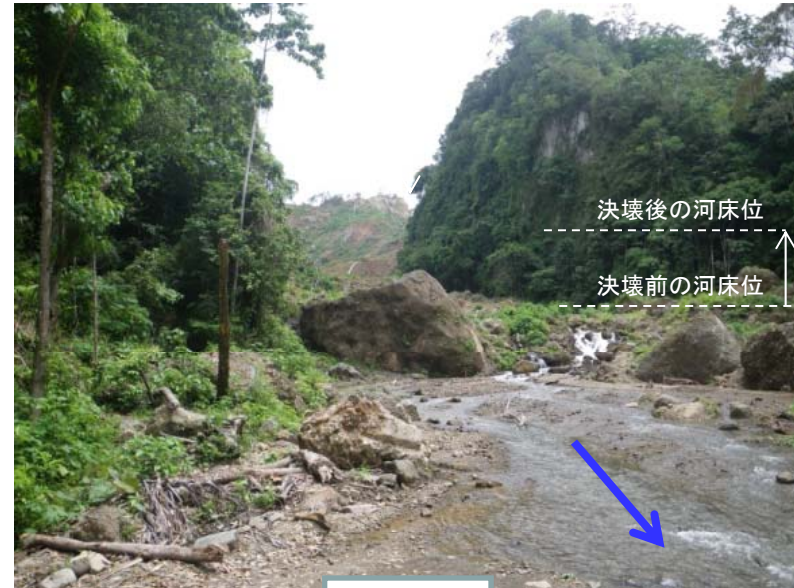
■ワイエラ川中流の河床上昇

約20m

第2段階 扇頂部に遊砂地を整備（土砂を捕捉し、集落を流れる河道への土砂堆積を防ぐことを目的とする。）

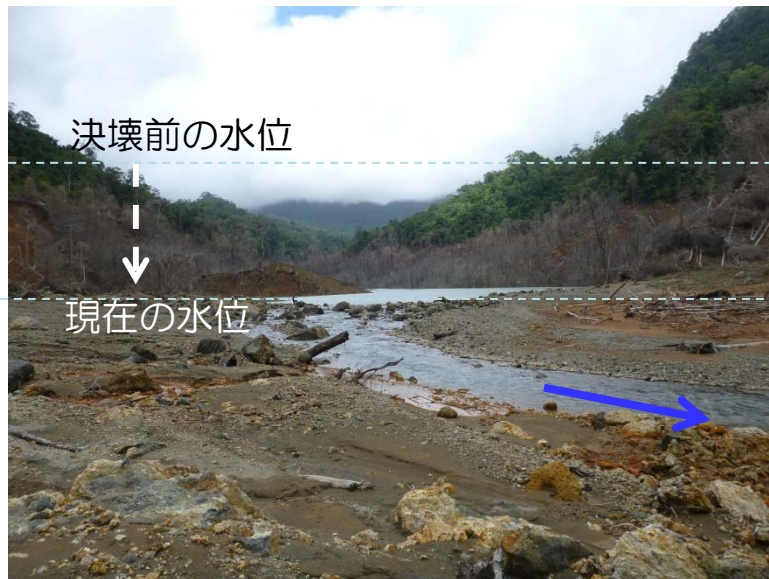
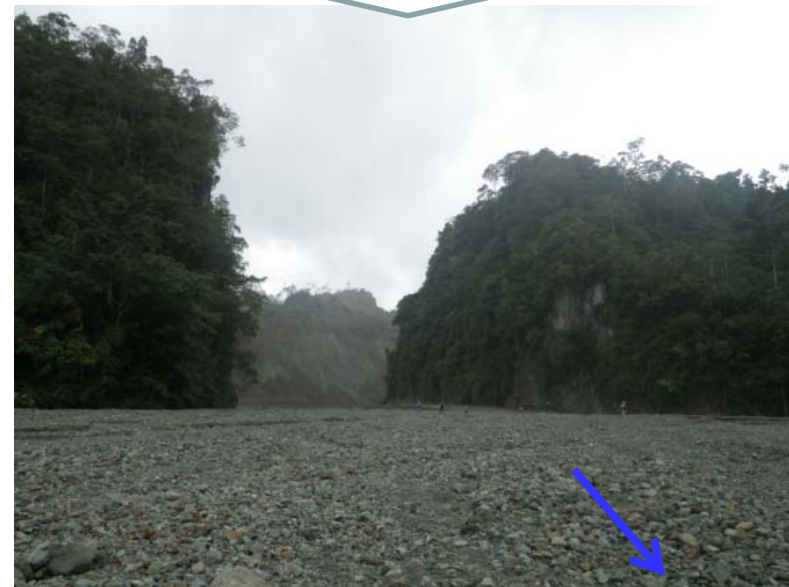
■天然ダム天端付近

決壊後

約20m
河床上昇

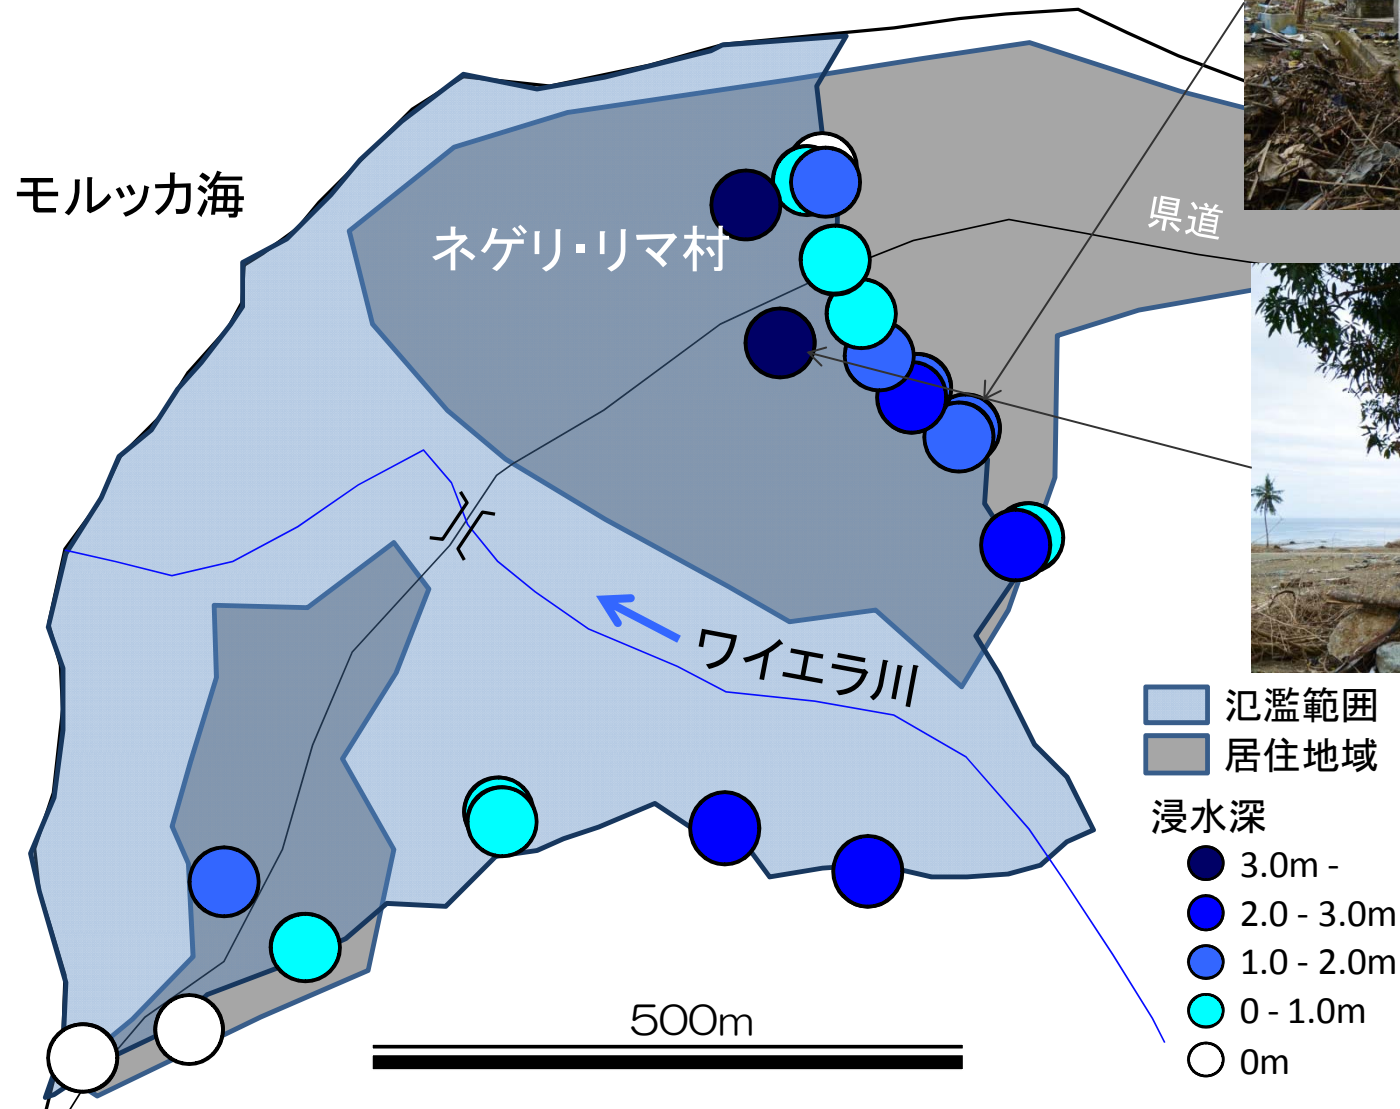
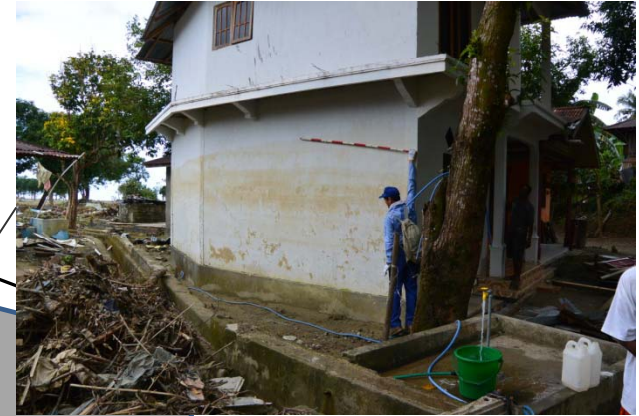
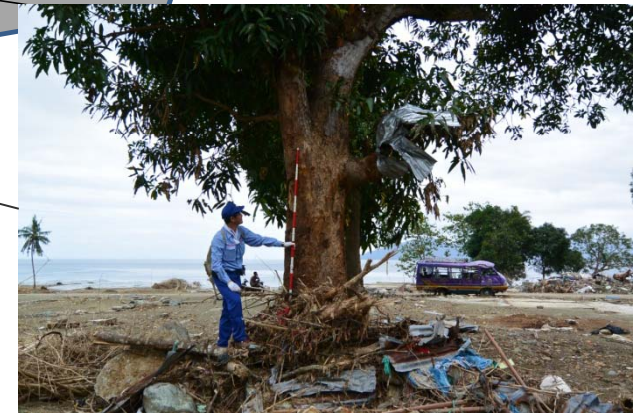
7/25の天然ダム決壊によって生じた洪水の氾濫範囲内は引き続き警戒が必要
天然ダム周辺斜面の監視、下流部の洪水の監視が必要

■ 浸水実績の調査結果
