# 改善箇所説明図

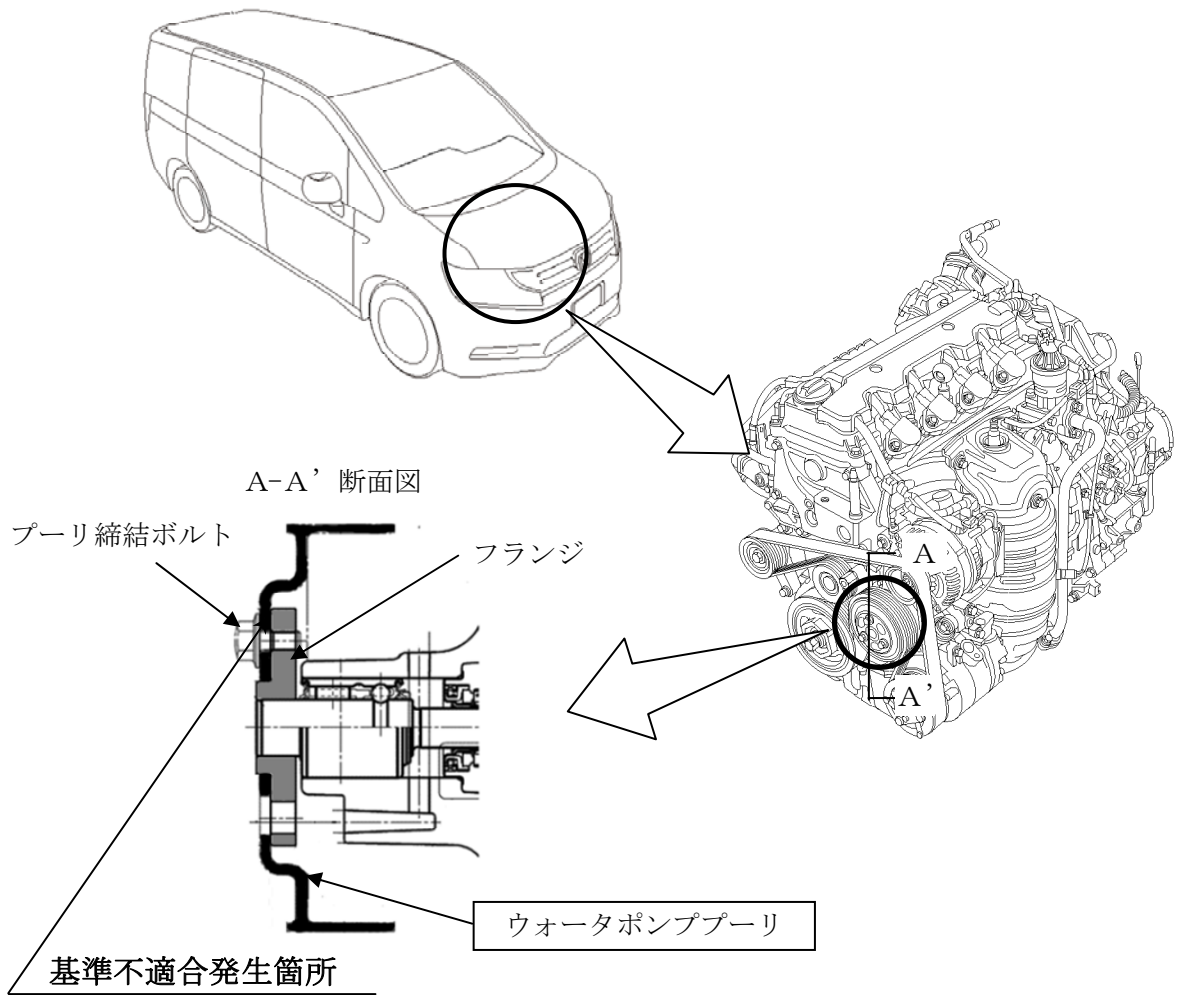
ウオータポンププーリを締結するフランジの端部とプーリ内側曲げ部との距離が短いため、プーリ締結後にフランジがプーリ内側曲げ部に乗り上げ隙間が生じるものがある。そのため、補機ベルト荷重が繰り返し加わるとプーリ内側曲げ部が摩耗して締結ボルトが緩み、ボルトが折損して補機ベルトが外れると、発電不良及び冷却不良が発生し、警告灯が点灯するとともにエンジンが停止して再始動できなくなるおそれがある。

改善前	改善後
<p>プーリ内側曲げ部 短い フランジ端部</p>	<p>長い</p>

全車両、ウオータポンププーリを現行量産品と交換する。

識別：プーリ締結ボルトに黄色ペイントを塗布する。
