# 改善箇所説明図

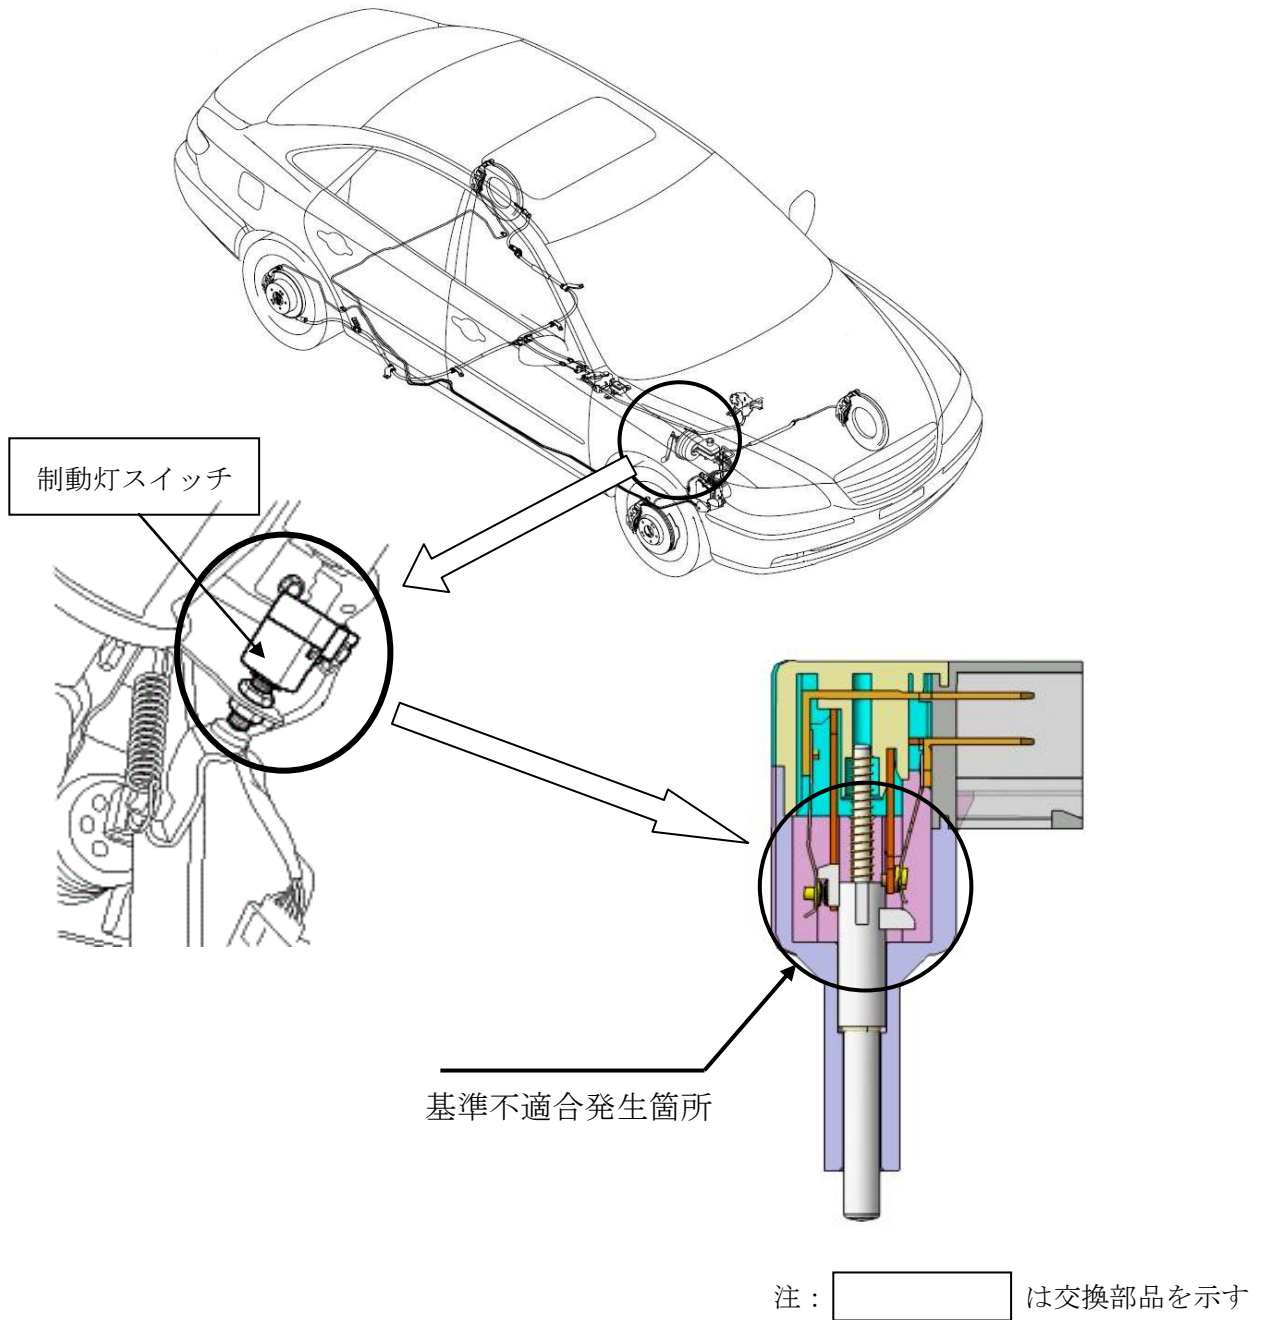
制動灯スイッチ内部の接点の材質及び形状が不適切なため、異物の発生や接点の摩耗により接点の接触時に接触不良が発生する可能性がある。そのため、スイッチ信号が遅延することにより、ESC 警告灯の点灯、ESC の作動停止及び制動灯の点灯遅延が発生する恐れがある。

全車両、制動灯スイッチを対策品と交換する。

識別：ブレーキペダル上部付近に黄ペイントを塗布する。
