改善箇所説明図

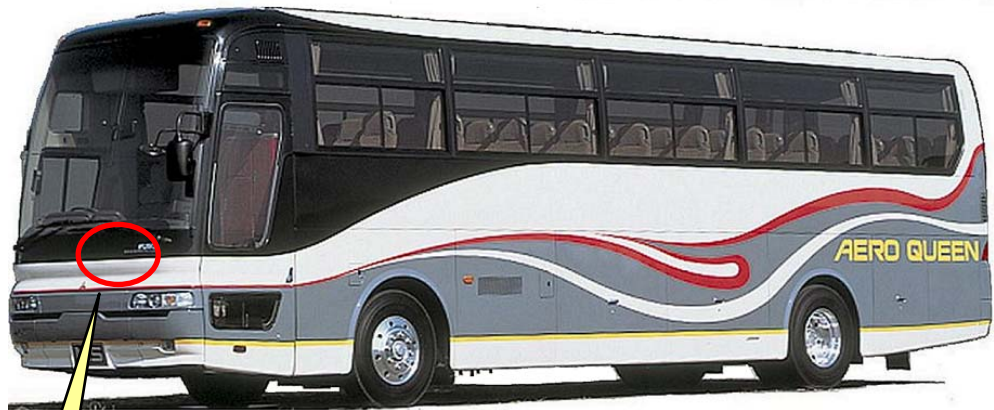
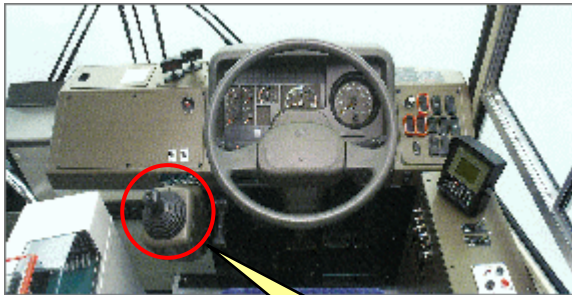
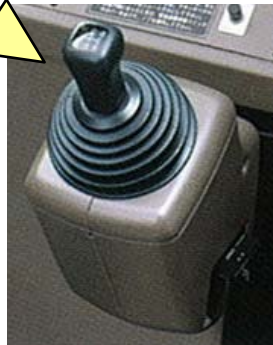
チェンジレバー

不具合発生箇所

交換修理用のチェンジレバーを装着した大・中型バスにおいて、チェンジレバーの製造が不適切なため、そのままの状態で使用を続けると、チェンジレバーが折損するおそれがある。

全車両、チェンジレバーを良品と交換する。
