改善箇所説明図

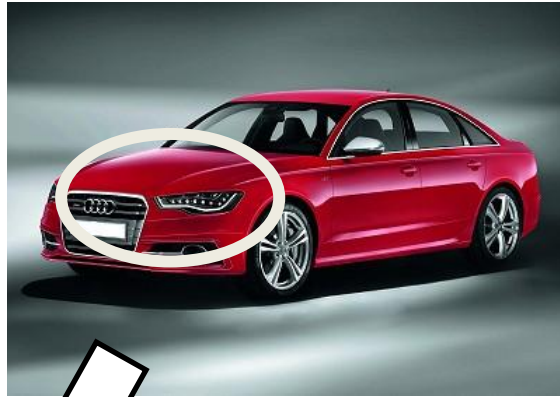
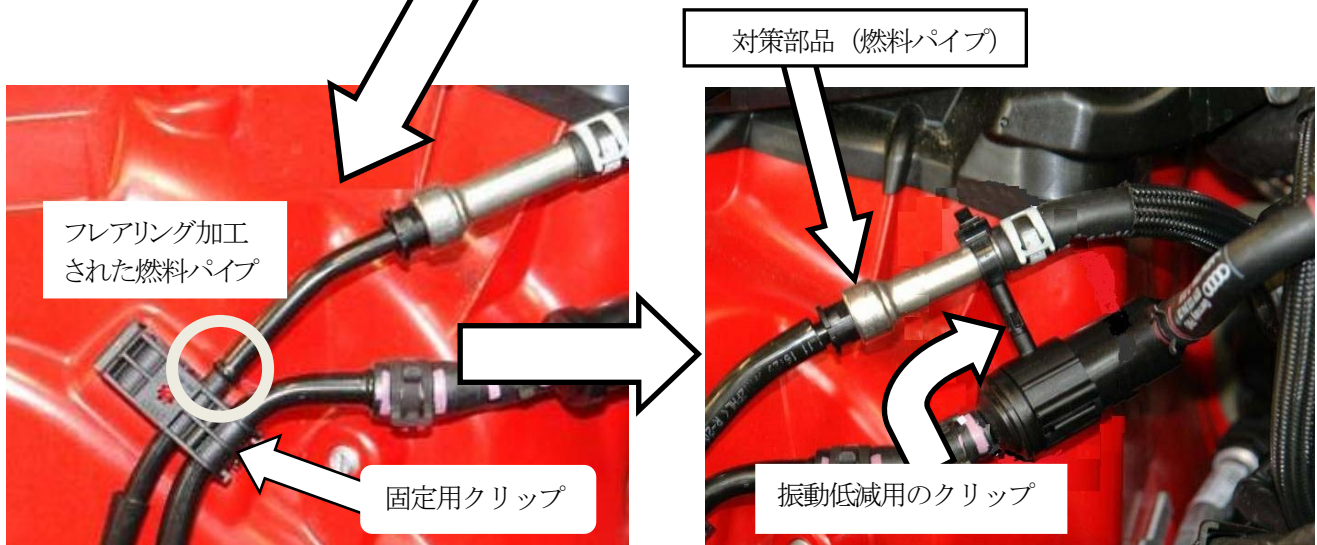
基準不適合発生箇所

原動機室内の燃料パイプのフレアリング加工部が、エンジンの固有振動により固定用クリップと接触することで損傷し燃料が漏れるおそれがある。

全車両、フレアリング加工されていない対策部品に交換するとともに、振動低減用のクリップを装着する。

識別：容易に対策部品の装着状態が確認できるため、識別用マークの塗布はしない。
